# Arasement du vannage du moulin de Reveillon et réaménagement du lit mineur de la Blaise

## L'opération

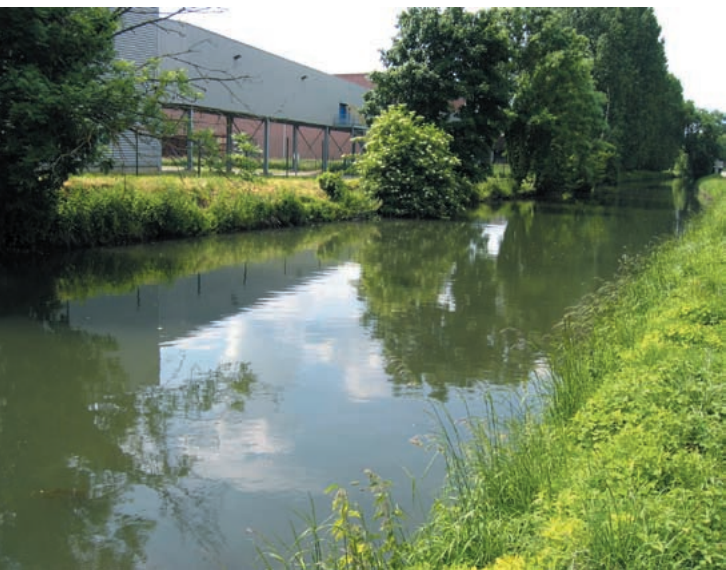
La retenue du seuil du moulin de Réveillon avant effacement.

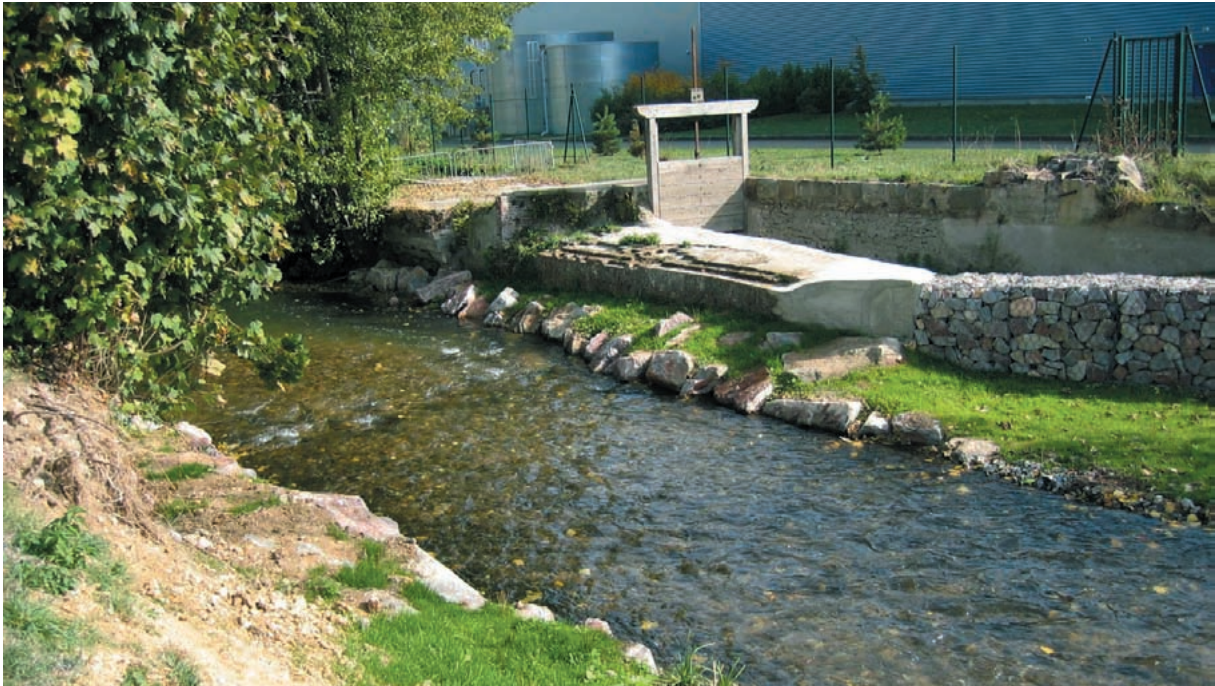
La Blaise en amont du seuil en 2008, après les travaux de restauration du lit mineur.
