Expérimentation sur l'incision d'un lit de rivière en Basse-Normandie : le Pas d'âne

LE PROJET

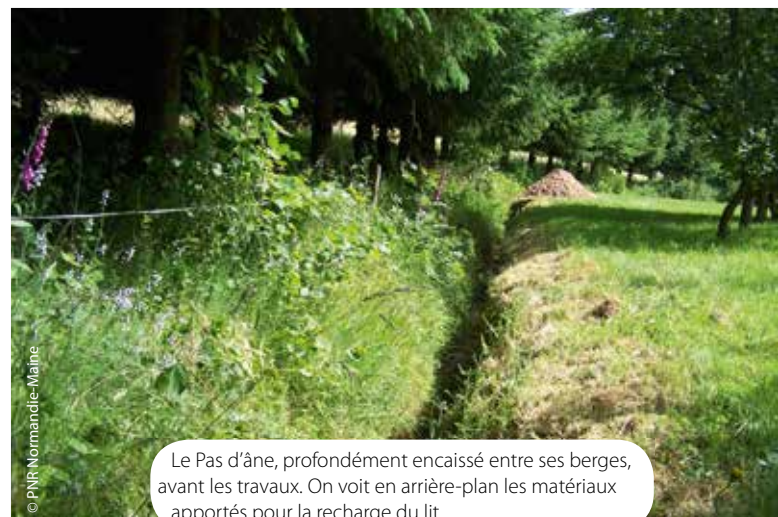
Dans le cadre du contrat de restauration entretien du Sarthon, la Fédération départementale de la pêche et de la protection des milieux aquatiques de l'Orne (FDPPMA), en partenariat avec le Parc, a engagé une opération pilote de recharge sur une portion du ruisseau du Pas d'âne, dont le lit est particulièrement incisé (jusqu'à 2 mètres) consécutivement à des travaux de rectification.

Le Pas d'âne, profondément encaissé entre ses berges, avant les travaux. On voit en arrière-plan les matériaux apportés pour la recharge du lit.

La recharge a été effectuée avec des matériaux de dimension 0-200 mm. Une mini-pelle était chargée de répartir ces matériaux de l'amont vers l'aval en privilégiant les matériaux grossiers sur les fonds et les secteurs les plus pentus. L'épaisseur de matériaux répartis dans le lit du cours d'eau était comprise entre 60 cm et 1,20 mètre.

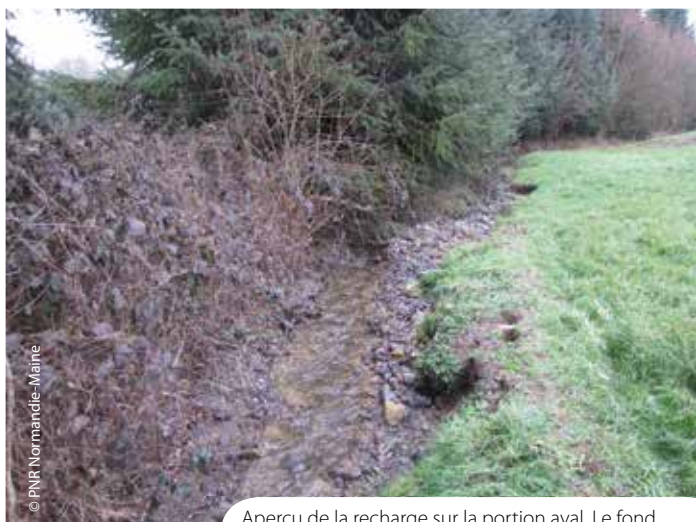
Aperçu de la recharge sur la portion aval. Le fond a retrouvé une granulométrie favorable au frai des truites et l'érosion latérale a déjà repris.

- un important déplacement des matériaux, qui ont dévalé sur une centaine de mètres sous la zone de recharge, limités en aval par une buse ennoyée, les pentes fortes et les profils en travers étroits favorisant la reprise d'érosion ;
- la reprise d'incision sur un secteur dont la pente est de 12 %, mais une érosion dirigée contre les berges pour des pentes de moins de 8 % et des profils en travers très étroits, favorisant la diversification des formes du lit et la recharge naturelle ;
- la formation de banquettes ou atterrissements dans le lit, favorisée par les profils de cours d'eau évasés, en dépit des pentes comprises entre 3 et 7 % ;
- la très nette amélioration du potentiel de fraie en lien avec une modification de la granulométrie des fonds.

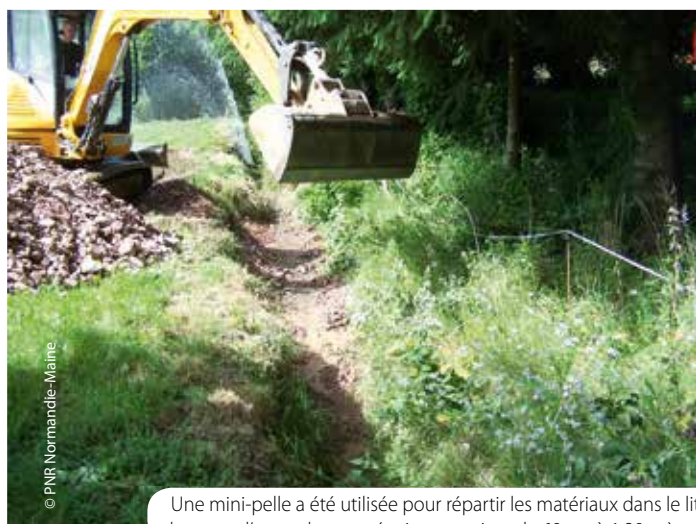
Une mini-pelle a été utilisée pour répartir les matériaux dans le lit du cours d'eau, selon une épaisseur variant de 60 cm à 1,20 mètre.
