Réduction de l'impact de trois étangs sur cours d'eau dans le bassin du Cousin

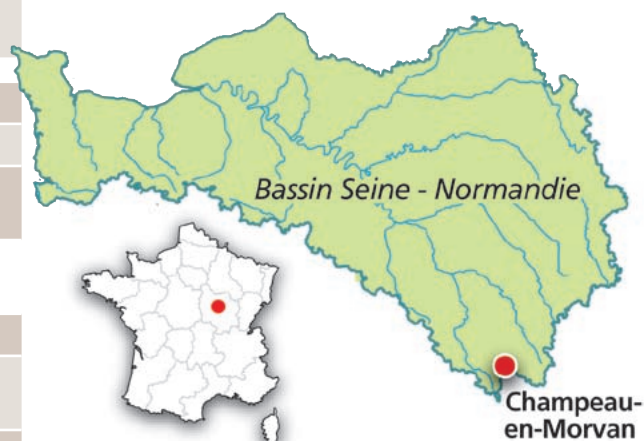
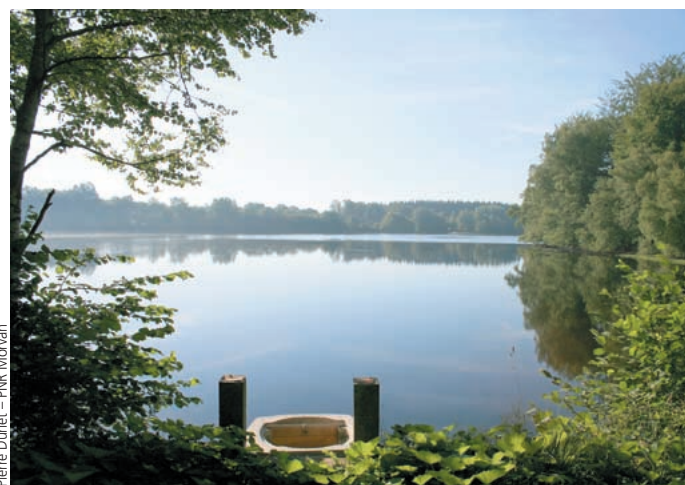
L'étang Fortier : installation d'un moine hydraulique.

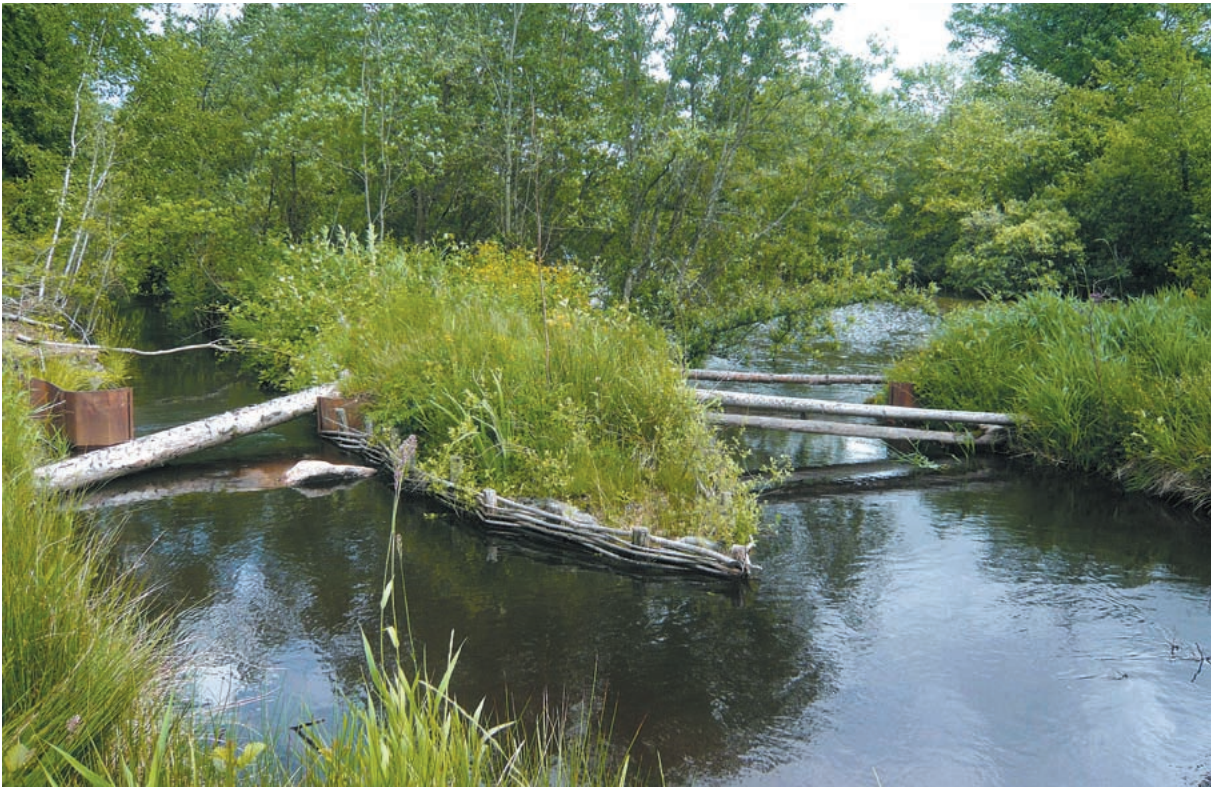
Le système de partage des eaux mis en place en amont de l'étang de Champeau.

- réalisation d'un chenal de contournement sur l'étang de Champeau. Le système, permettant le partage des eaux en amont de l'étang, est réalisé grâce à des palplanches métalliques découpées pour respecter une répartition constante et pour absorber les crues ;
- équipement des étangs de Fortier et de Chateau de moines hydrauliques ;
- changement de huit ouvrages de franchissements de cours d'eau, pour restaurer la circulation piscicole entre le Cousin et ses affluents. Les buses ont été remplacées par des arches, des ponts en bois ou des dalots carrés aménagés ;
- clôture de 7,6 km de cours d'eau pour limiter l'impact du piétinement.

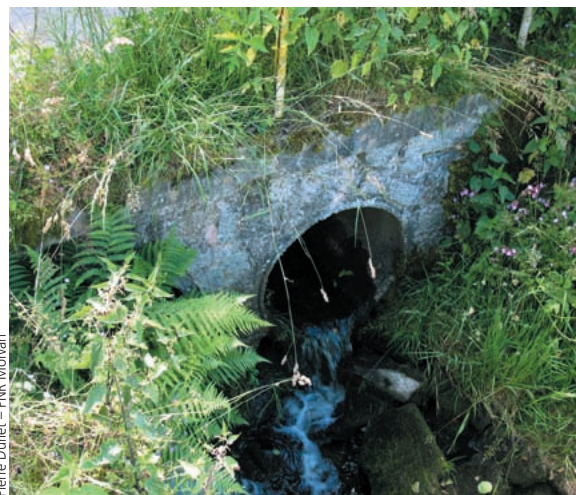
Ouvrage de franchissement du cours d'eau avant aménagement, non utilisable par la faune aquatique.

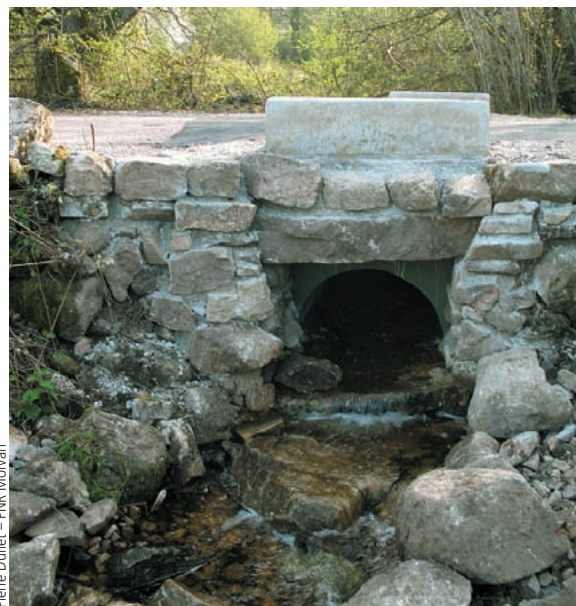
Remplacement d'une buse par une arche permettant le passage de la faune aquatique.

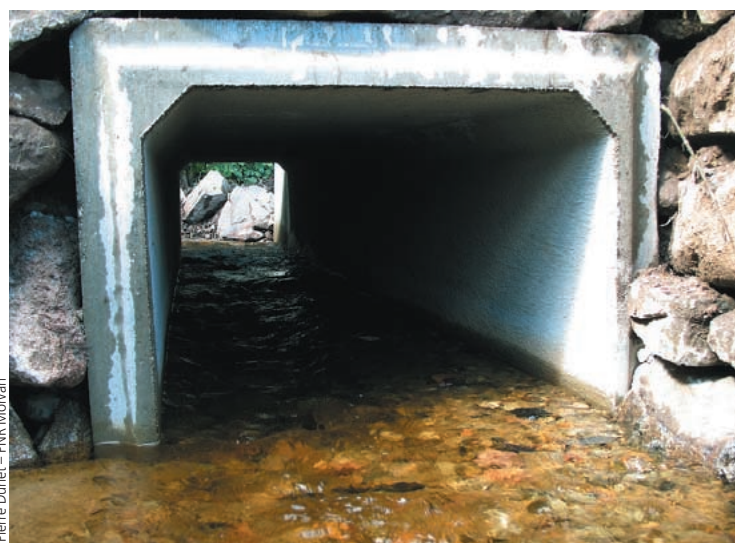
Remplacement d'une buse non franchissable par un dalot carré.

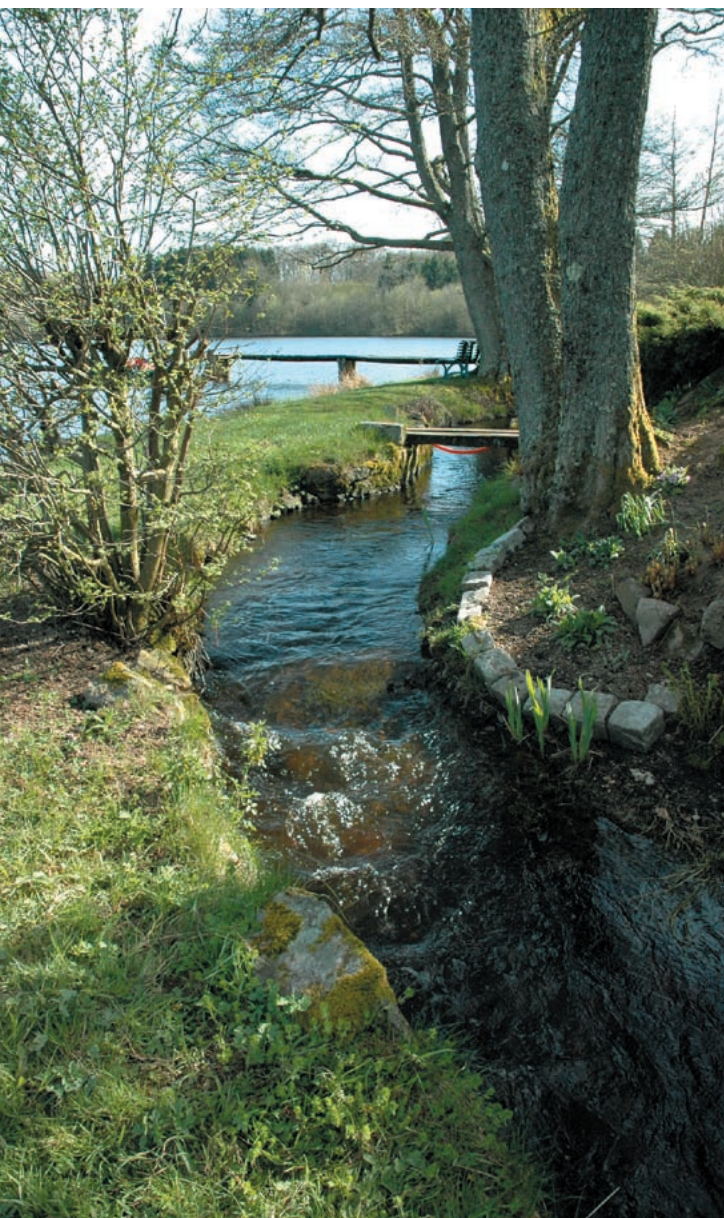
Canal de dérivation en eau, en été 2007.
