# Restauration du matelas alluvial du ruisseau de Trémeret à Ambon

## L'opération

Catégorie	Restauration
Type d'opération	Reconstitution du matelas alluvial
Type de milieu concerné	Cours d'eau de tête de bassin versant
Enjeux (eau, biodiversité, climat)	Bon état écologique, qualité et quantité d'eau, fonctionnalité du cours d'eau

Début des travaux	Septembre 2011
Fin des travaux	Octobre 2011
Linéaire concerné par les travaux	2 470 m

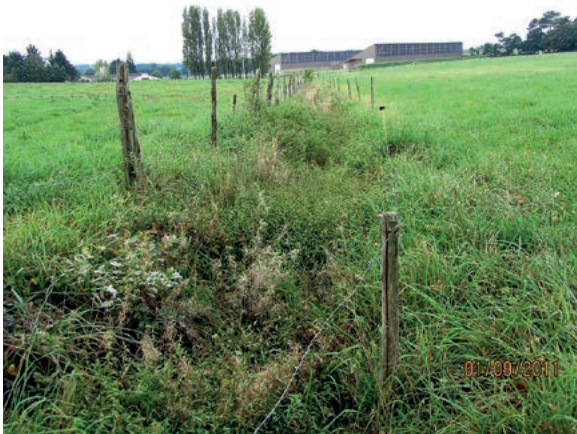
Le ruisseau de Trémeret avant les travaux, en septembre 2011.

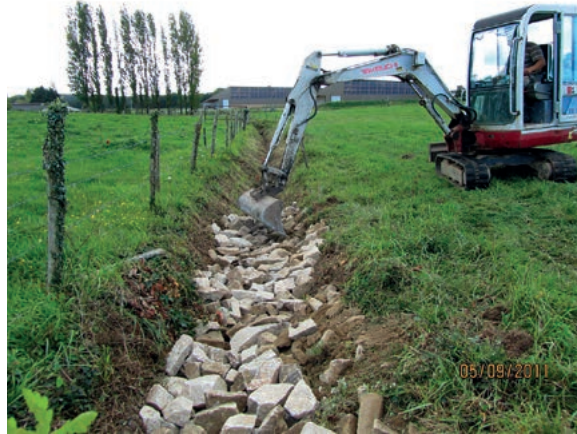
Rehaussement du lit du cours d'eau : positionnement de l'armature avec des blocs de granit à l'aide d'une mini-pelle, en septembre 2011

L'objectif des travaux est de relever le fond du ruisseau de 0,50 m en moyenne, pour reconnecter les zones humides alluviales. Les travaux consistent en la recharge du lit du cours d'eau avec des matériaux de diamètres différents. Des granulats, provenant d'une carrière de granit locale, sont apportés au fond du lit ; il s'agit de constituer une « armature » de taille assez grossière pour qu'elle ne soit pas déplacée au fil du temps par le cours d'eau.

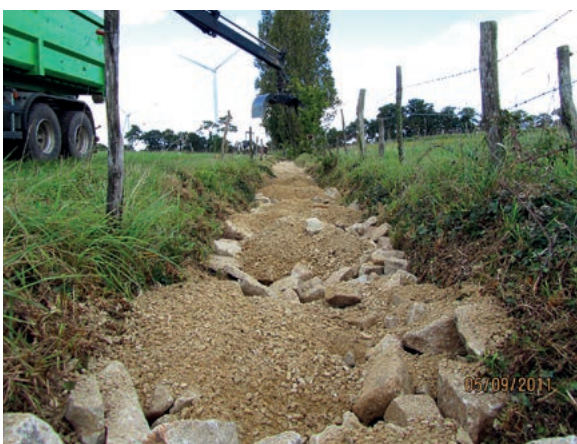
Habillage des pierres par du granulat fin, chargé depuis un camion benne équipé d'un bras articulé, en septembre 2011.

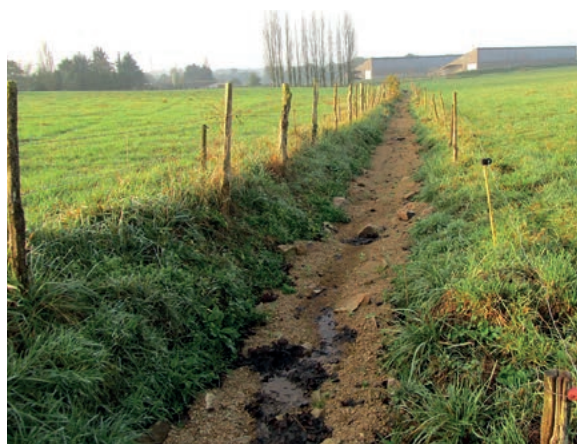
Le ruisseau de Trémeret à la réception des travaux.

La recharge granulométrique a permis de restaurer la morphologie par diversification des habitats et reconnexion du cours d'eau aux zones humides adjacentes sur l'intégralité du linéaire du ruisseau de Trémeret (2 468 m). Les aménagements de buses, réalisés en complément, ont favorisé la restauration de la continuité piscicole et sédimentaire sur l'ensemble du cours d'eau.

Le relèvement de la ligne d'eau du ruisseau de Trémeret grâce à la recharge a permis de reconnecter le cours d'eau aux zones humides riveraines.

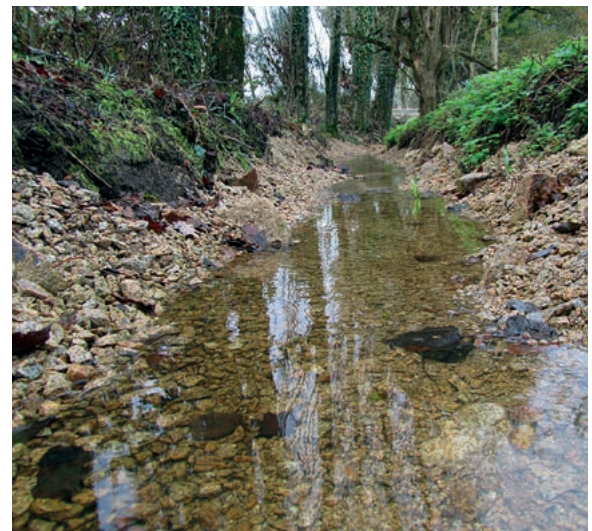
Le ruisseau du Trémeret après la mise en eau en 2011.

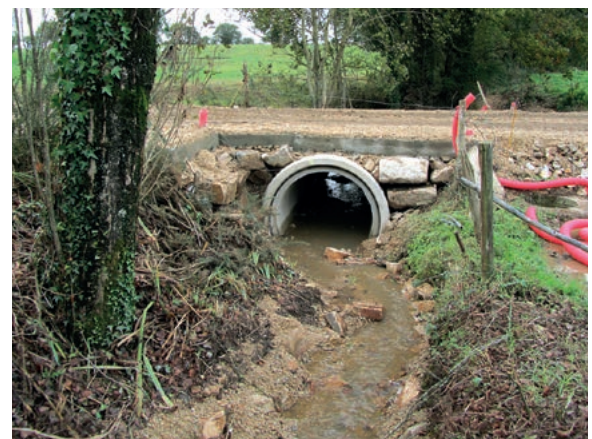
Remplacement de buse.

Des travaux complémentaires sont réalisés : remplacement des buses par des buses de diamètre supérieur. Ces dernières sont calées afin d'assurer la continuité de la pente et rechargées en granulats grossiers. Les drains sont coudés et prolongés pour que le rejet se fasse plus en aval.
