Diversification des écoulements et amélioration de la fonctionnalité des mares de la forêt domaniale de la Reine

L'opération

| Type d'opération | Modification de la géométrie du lit mineur |

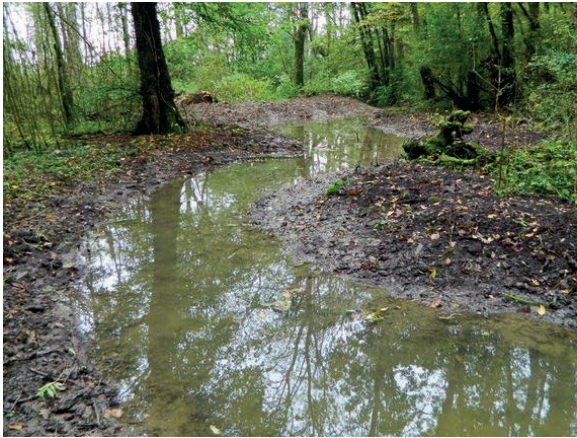
Exemple de reméandrage.

- pour restaurer la fonctionnalité globale, des travaux de reméandrage sont menés. Une série de bouchons sont placés dans le lit rectiligne afin que le cours d'eau déborde vers l'ancien lit méandrique préalablement terrassé. La succession de bouchons doit de plus diversifier les habitats en créant des annexes hydrauliques.

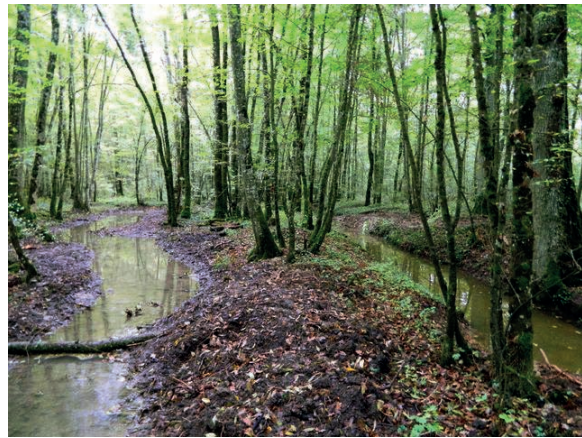
Exemple d'un reméandrage avec conservation du lit rectifié, en septembre 2013, sur un affluent du ruisseau des Breuils.

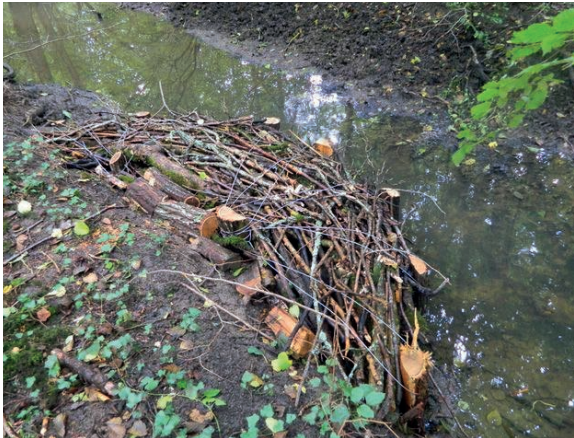
Épis peignes sur un affluent du ruisseau de Réhanne.

- sur les ruisseaux rectilignes et surcalibrés, une sinuosité est recrée en implantant en quinconce des épis peignes (pieux en bois) entrelacés de branchage ;
- pour limiter l'enfoncement du lit mineur, des seuils en bois sont disposés tous les 50 m de façon à retenir les sédiments ;
- pour reconnecter les berges avec le cours d'eau, elles sont retalutées en pente douce, notamment par déblai/remblai des merlons de curage ;

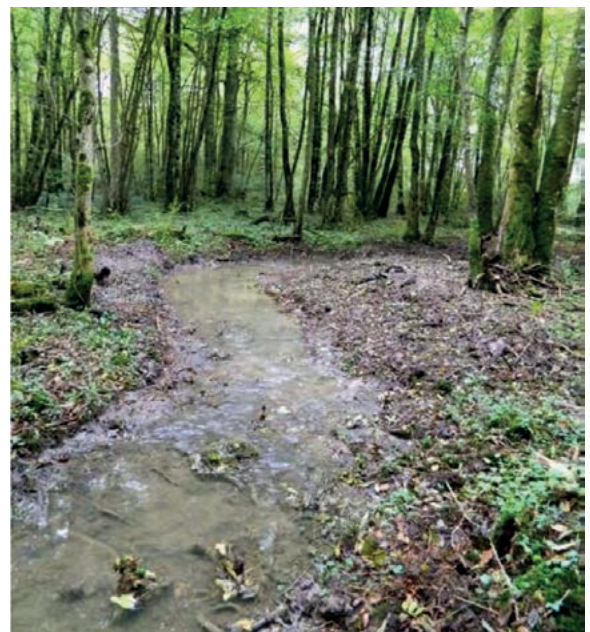
Reprise d'une dynamique d'écoulement sur un ruisseau reméandré, septembre 2013, affluent du ruisseau des Breuils.

Un an après les travaux, des débordements vers des zones d'expansion des crues et des zones de dépôts dans le lit mineur sont observés. L'expansion des crues permet d'alimenter les zones humides à proximité et aura peut-être par la suite une incidence sur la composition des essences d'arbres. Les zones de dépôts sont le signe de la reprise d'une dynamique d'écoulement et de transport sédimentaire plus naturelle.

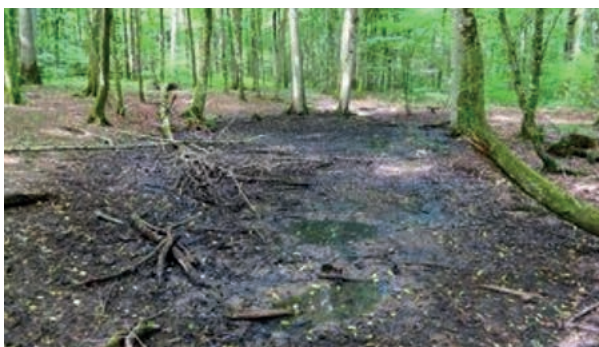
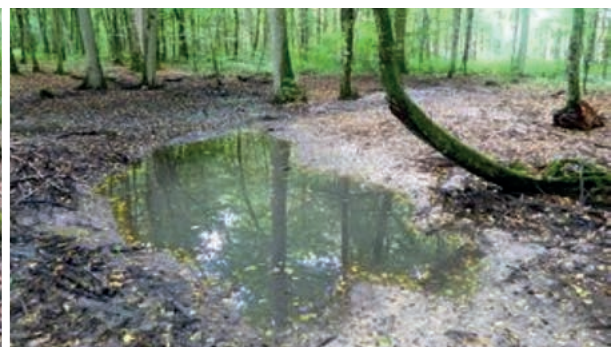
Restauration d'une mare avant travaux (à gauche) en 2012 et après travaux (à droite) en août 2013.

- rebouchage des drains par pose de bouchons de terre d'une longueur de 3 à 5 m à partir de l'embouchure des drains ;
- curage des mares et création d'une surprofondeur en zone centrale.

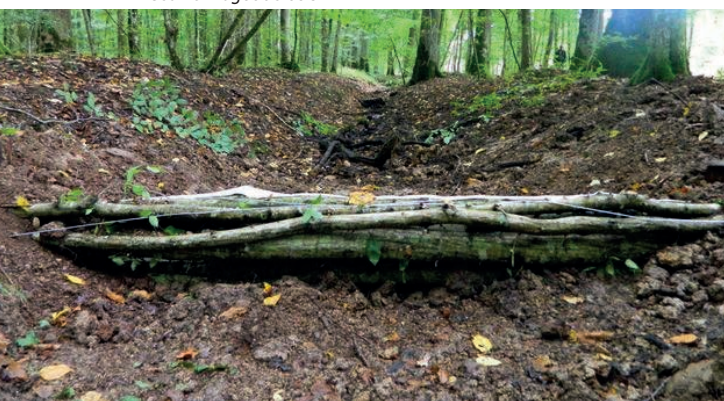
Seuil en fagot de bois.
