# Restoration de la continuité écologique par remise de la rivière de Poix dans son talweg d'origine à Poix-de-Picardie

## L'opération

Catégorie	Restauration
Type d'opération	Retour du cours d'eau dans son talweg d'origine
Type de milieu concerné	Cours d'eau de tête de bassin
Enjeux (eau, biodiversité, climat)	Bon état des habitats, qualité de l'eau, continuité écologique
Début des travaux	Octobre 2013
Fin des travaux	Octobre 2013
Linéaire concerné par les travaux	430 m

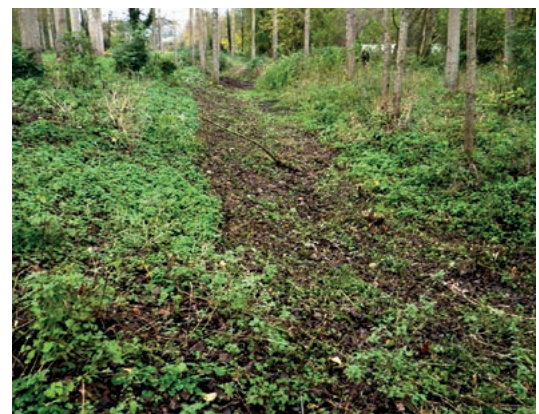
Le tracé encore visible du lit original en fond de vallée de la Poix, en 2013 avant travaux.

Sur la commune de Poix-de-Picardie, la rivière a été dérivée de son fond de vallée au cours du XX<sup>e</sup> siècle. Deux seuils ont été construits sur ce lit perché pour envoyer les terres agricoles environnantes. Ces seuils d'une hauteur de 0,6 m et de 0,2 m sont infranchissables par les poissons et créent un remous d'environ 50 m. Aucun usage ne leur est actuellement associé. Ils rompent la continuité écologique, empêchant notamment les salmonidés d'accéder à leurs zones de frayère. Ils ont également des conséquences sur l'hydromorphologie du cours d'eau : arrêt du transport sédimentaire, dépôt de sédiments fins, uniformisation des faciès d'écoulement, etc.

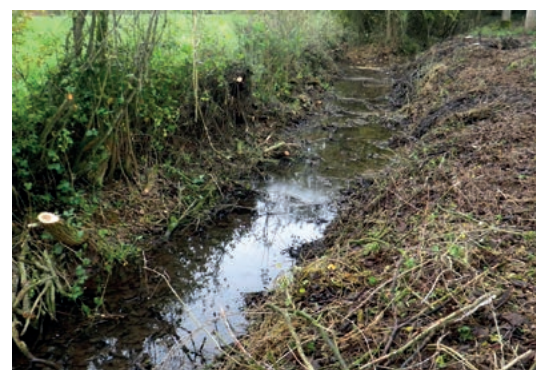
Le lit perché de la Poix entre les deux seuils, en 2013 avant travaux.

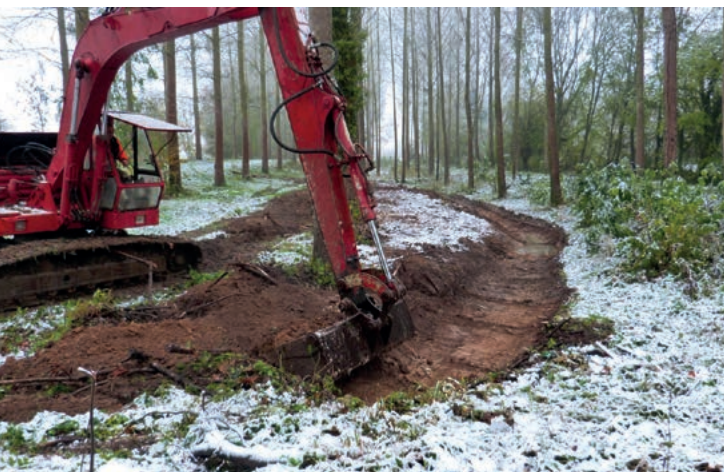
Le terrassement du lit de la rivière de Poix en fond de vallée en octobre 2013.

Les travaux débutent en octobre 2013. L'ancien lit en fond de vallée est tout d'abord déboisé, désencombré, nettoyé et terrassé. Le terrassement consiste à élargir légèrement le lit et à reprofiler les berges en pente douce afin d'améliorer la connexion latérale et de diversifier les habitats.

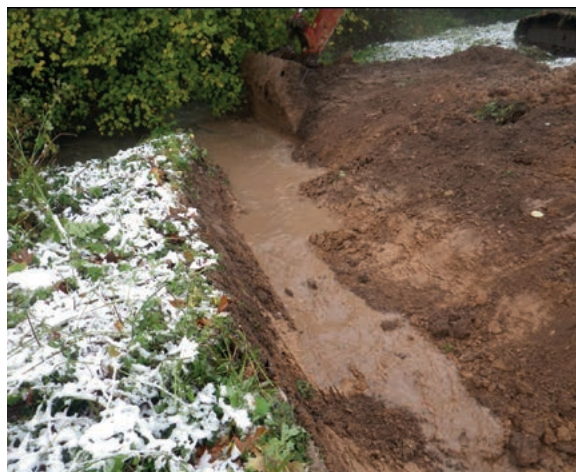
La connexion du chenal avec le cours d'eau en octobre 2013.

Après le terrassement, une pêche de sauvetage est menée sur le lit perché avant la mise en eau du nouveau lit. Cette mise en eau nécessite l'ouverture d'une prise d'eau, créée mécaniquement, avec la mise en place d'un peigne au niveau du point de dérivation vers le lit perché pour dévier les eaux vers le lit en fond de vallée. L'ensemble du débit de la rivière étant destiné à transiter par le nouveau lit, le lit perché est mis à sec et sa partie amont est comblée. En mesure d'accompagnement, la fonctionnalité du nouveau lit est améliorée par recharge sédimentaire sur 400 m<sup>2</sup> afin de restaurer les frayères salmonicoles. Les berges sont végétalisées par plantation d'arbustes et d'hélophytes.

- le colmatage progressif sur les zones de recharge sédimentaire ;
- une pente trop forte au niveau de la connexion entre le lit perché et le lit en fond de vallée ; un terrassement complémentaire est prévu au niveau de la prise d'eau où la pente post-travaux est trop élevée ;
- le rempoissonnement réalisé par l'AAPPMA locale en 2014 qui a biaisé les mesures sur cette année.

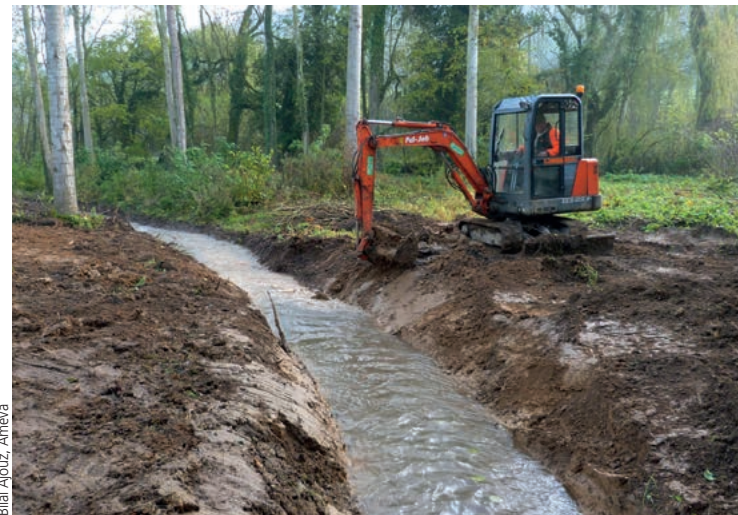
La mise en eau de la rivière de Poix, en octobre 2013.

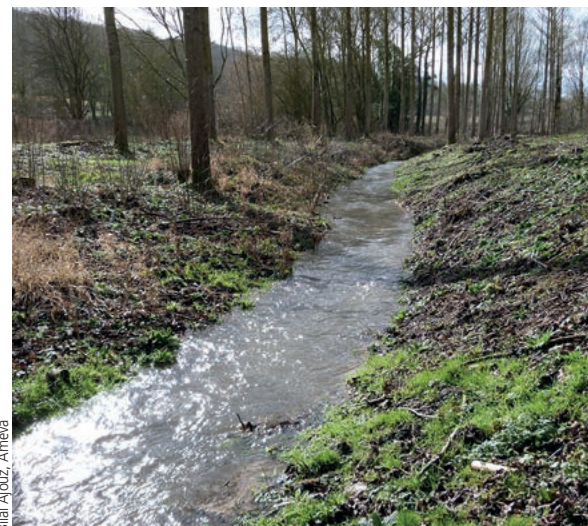
La rivière de Poix en fond de vallée, en février 2014 après travaux.

Les travaux ont permis de replacer le cours d'eau dans son fond de vallée, de restaurer la continuité piscicole de la rivière de Poix sur 2,1 km grâce au contournement des deux ouvrages, d'améliorer le transit sédimentaire et de restaurer les habitats sur 450 m.
