# Etang du Bois de Générose (Courcelles-Chaussy)

**Objectif :** Renaturer un étang de pêche de petites dimensions, de façon à développer un fonctionnement autonome et durable du milieu, favorable aux usages et à la biodiversité.

<b>Maîtrise d'ouvrage :</b>	Commune de Courcelles-Chaussy
<b>Montant des travaux :</b>	24 000 euros
<b>Plan de financement :</b>	Commune de Courcelles-Chaussy : 50%
	Agence de l'Eau : 50%

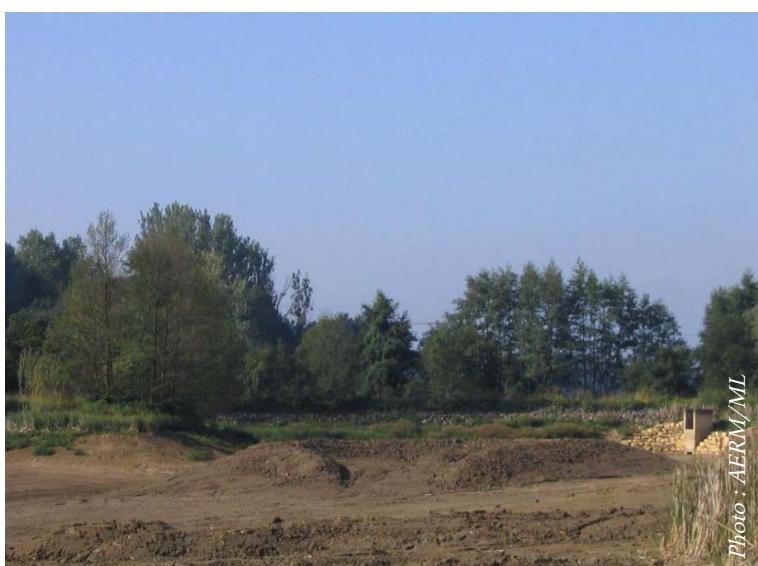
*Diversification de la topographie : création de hauts-fonds*

Pour permettre la diversification du milieu et l'implantation d'une végétation hélophytique et aquatique plus variée, des hauts-fonds ont été créés. En effet, leur faible profondeur permet, grâce à la présence d'oxygène et

Ces hauts fonds ont été réalisés en forme de croissant de lune avec des pentes douces, à partir des matériaux issus du curage de l'étang. Un remodelage des parties les moins profondes de l'étang a aussi permis d'alterner hauts fonds et zones plus profondes.

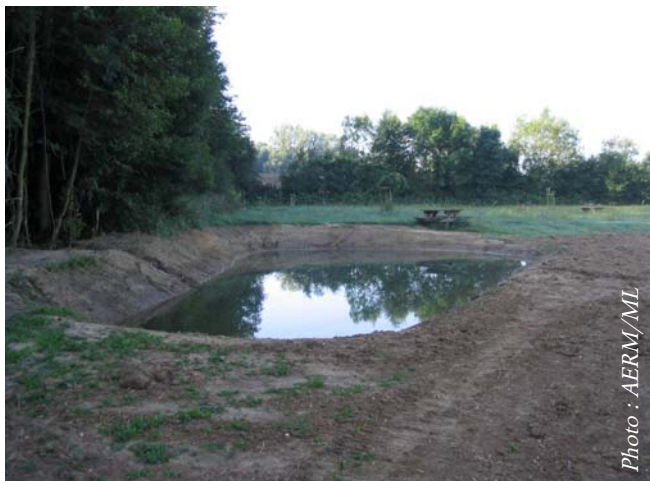
*Mare créée avant l'arrivée du ruisseau dans l'étang (juste après travaux)*

Une mare a été créée entre le ruisseau et l'étang, de façon à limiter d'une part l'ensablement rapide dû aux apports de sédiments par le ruisseau, et de favoriser de l'autre la reproduction des batraciens et de la macrofaune benthique. Les pentes douces permettront l'installation d'une végétation rivulaire et aquatique.

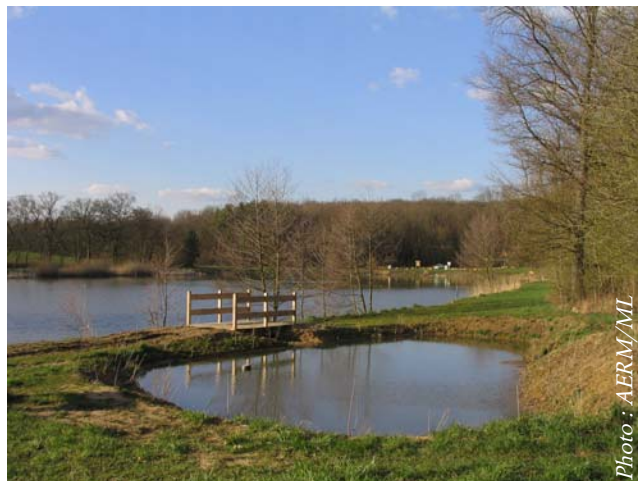
*Mare (avril 2006)*

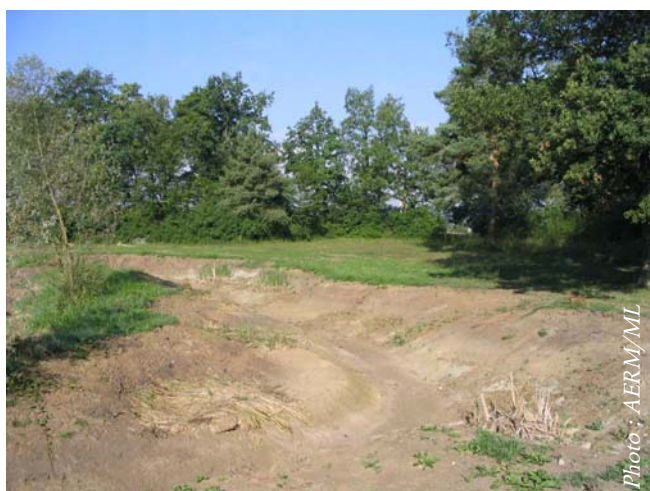
*Frayère aux berges en pentes douces (juste après travaux)*

Toujours dans le même objectif de diversification du milieu, une frayère a été créée. Elle constituera une zone de reproduction pour la faune piscicole, les amphibiens, mais également pour les insectes liés aux milieux aquatiques.

Ses berges ont été profilées en pente douce pour permettre une stratification de la végétation et sa forme et son tracé ont été modelés de façon à diversifier les habitats.

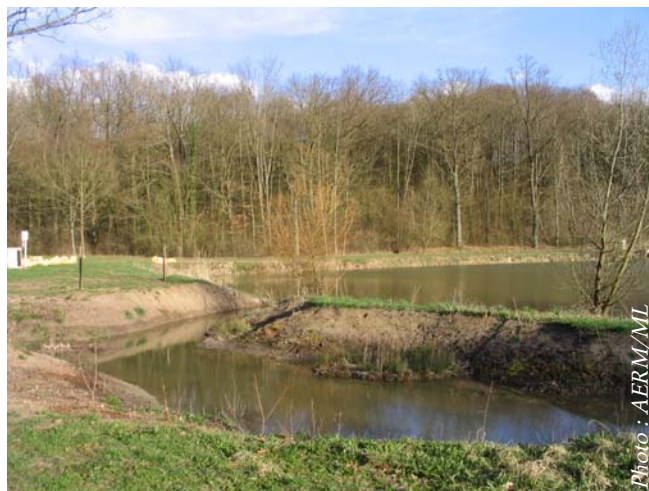
*Frayère après remise en eau de l'étang (avril 2006)*

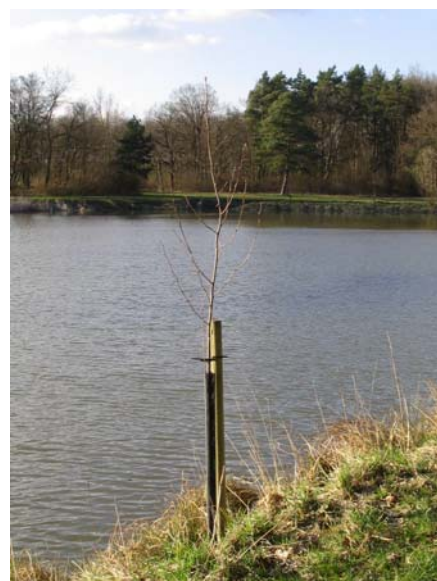
*Plantation en bordure de l'étang*

Des plantations d'espèces ligneuses ont aussi été réalisées, autour de l'étang, de la mare et de la frayère, avec les objectifs suivants :

- ◆ diversification du milieu,
- ◆ création de zones de refuge, d'alimentation et de reproduction pour des nombreuses espèces animales,
- ◆ création de zones d'ombre au niveau de l'étang, limitant le réchauffement des eaux,
- ◆ stabilisation des berges.

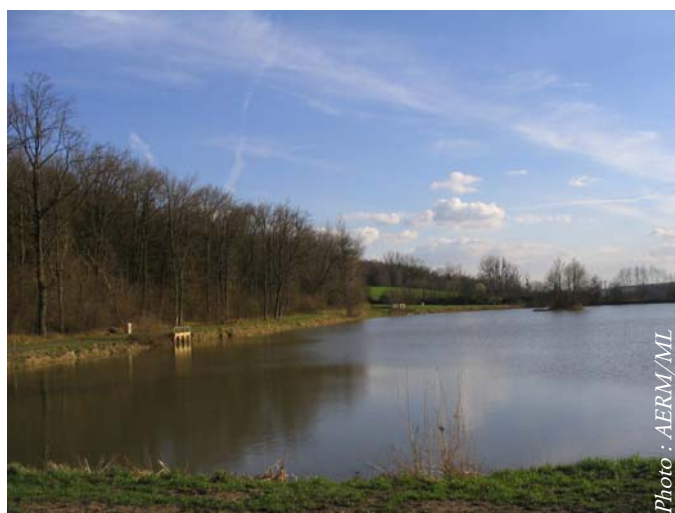
*Etang remis en eau après les travaux (avril 2006)*

L'étang a été remis en eau à l'automne 2005 et suite à ces travaux, la mise en place d'une gestion écologique et pérenne du site, complémentaire aux aménagements réalisés, est également prévue.
