Démantèlement du barrage de Blois

LE PROJET

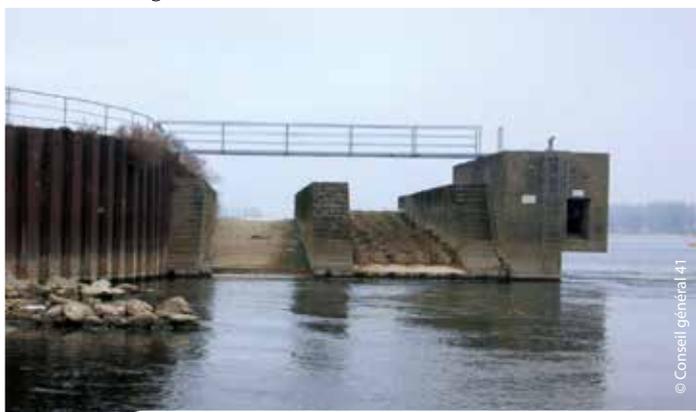
Le barrage, vannes baissées, avant son démantèlement : le môle en rive gauche sera lui aussi entièrement détruit.

En 2009, au début de l'étiage de la Loire, les travaux de déconstruction du barrage commencent. Toutes les structures disposées de part et d'autre de la Loire sont démontées et évacuées. Une piste est créée dans le fleuve, collée en amont du radier pour permettre d'accéder à chaque pile et faciliter leur isolement à l'aide de batardeaux. Entre chaque pile, l'eau est pompée, puis les vannes métalliques sont découpées au chalumeau. Les éléments sont transportés sur la rive droite en attendant leur évacuation. Le massif de maçonnerie (môle) situé en rive gauche est entièrement arasé. Le chemin de halage est rétabli permettant le passage d'une piste cyclable. Le môle rive droite est arasé partiellement et équipé d'un garde-corps.

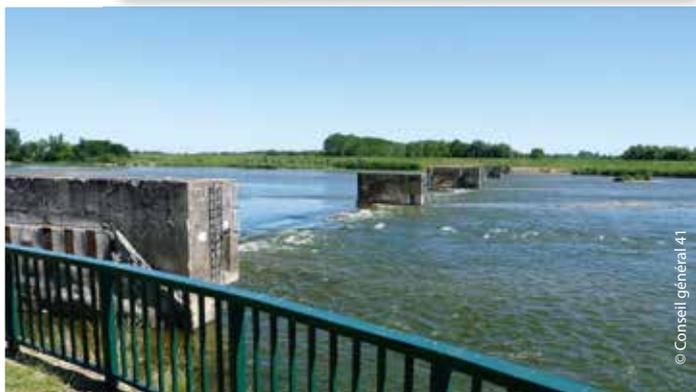
Le barrage après sa démolition : seules les piles subsistent.

Le radier et les piles du barrage sont conservés respectivement pour la stabilité du lit du fleuve et pour recevoir un projet de passerelle cycliste de la Communauté d'agglomération blésoise (Agglopolys).

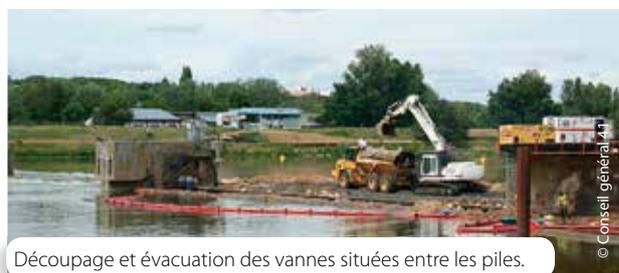
Découpage et évacuation des vannes situées entre les piles.
