Une gestion écologique au service de la diminution du risque inondation (Etang Saint-Paul, La Réunion)

Séminaire des gestionnaires des zones humides Ramsar – Mai 2024
Table ronde 4 : La restauration des zones humides pour limiter les inondations

Groupement d'Intérêt Public RNN Etang de Saint-Paul

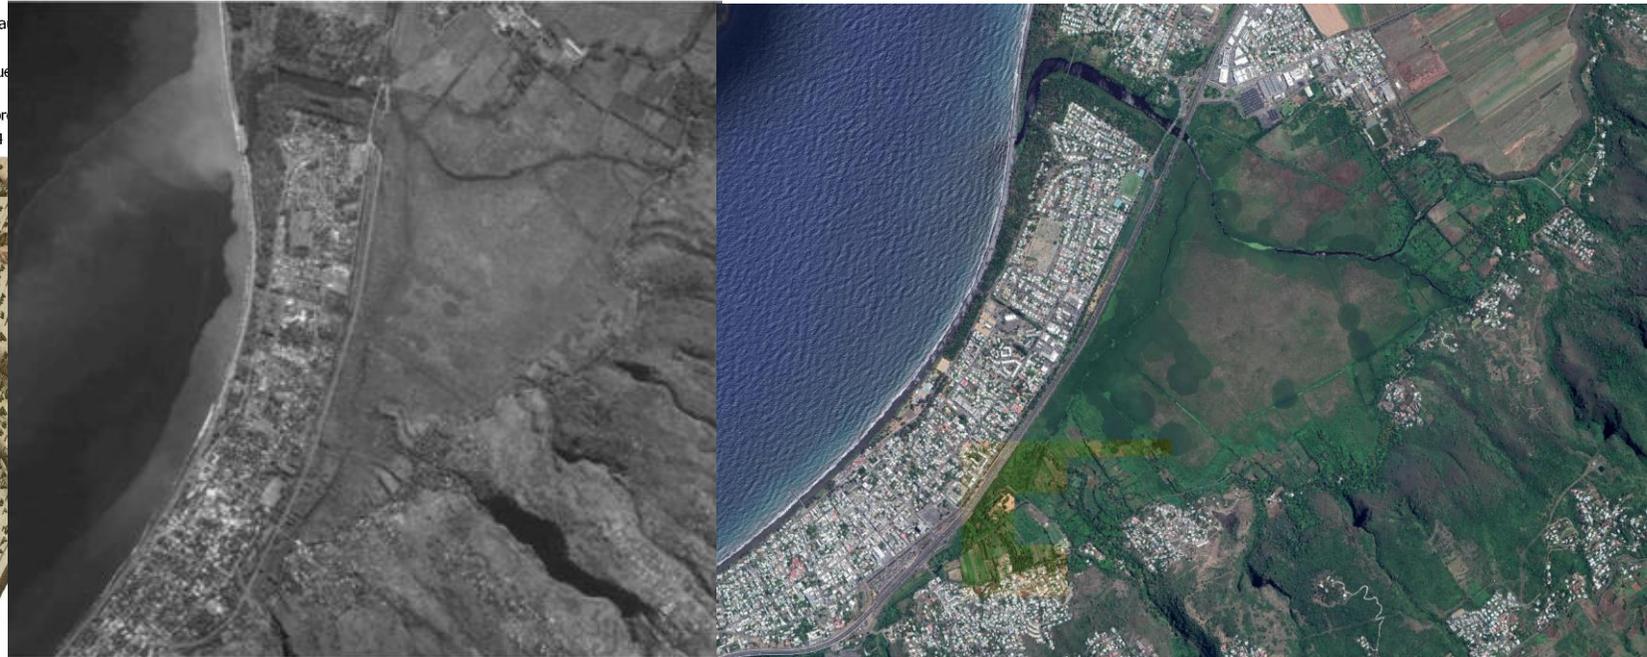
Augmentation de l'urbanisation et diminution irréversible du champ d'expansion des crues de l'Etang de Saint-Paul et construction de la digue de basculement des eaux isolant la partie nord de l'Etang

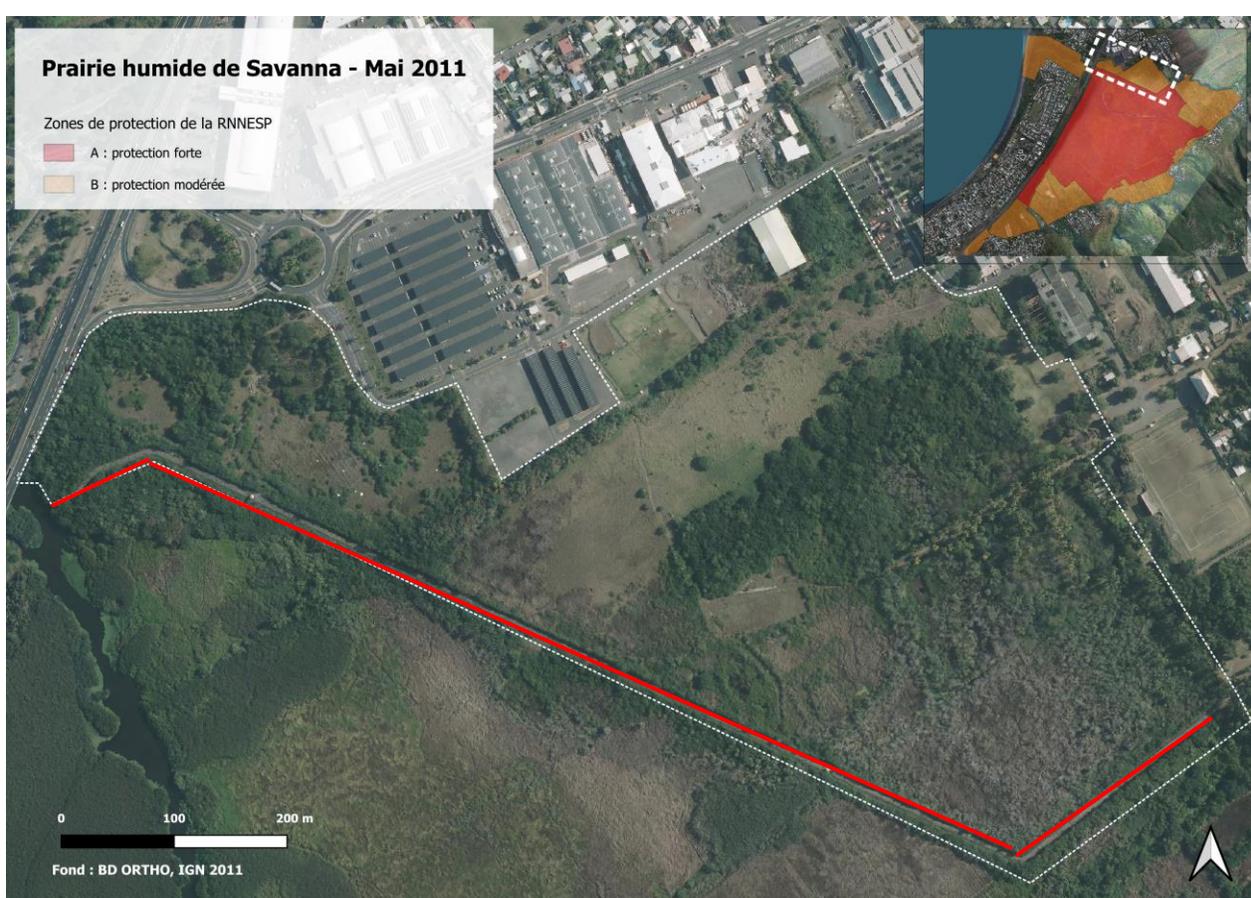
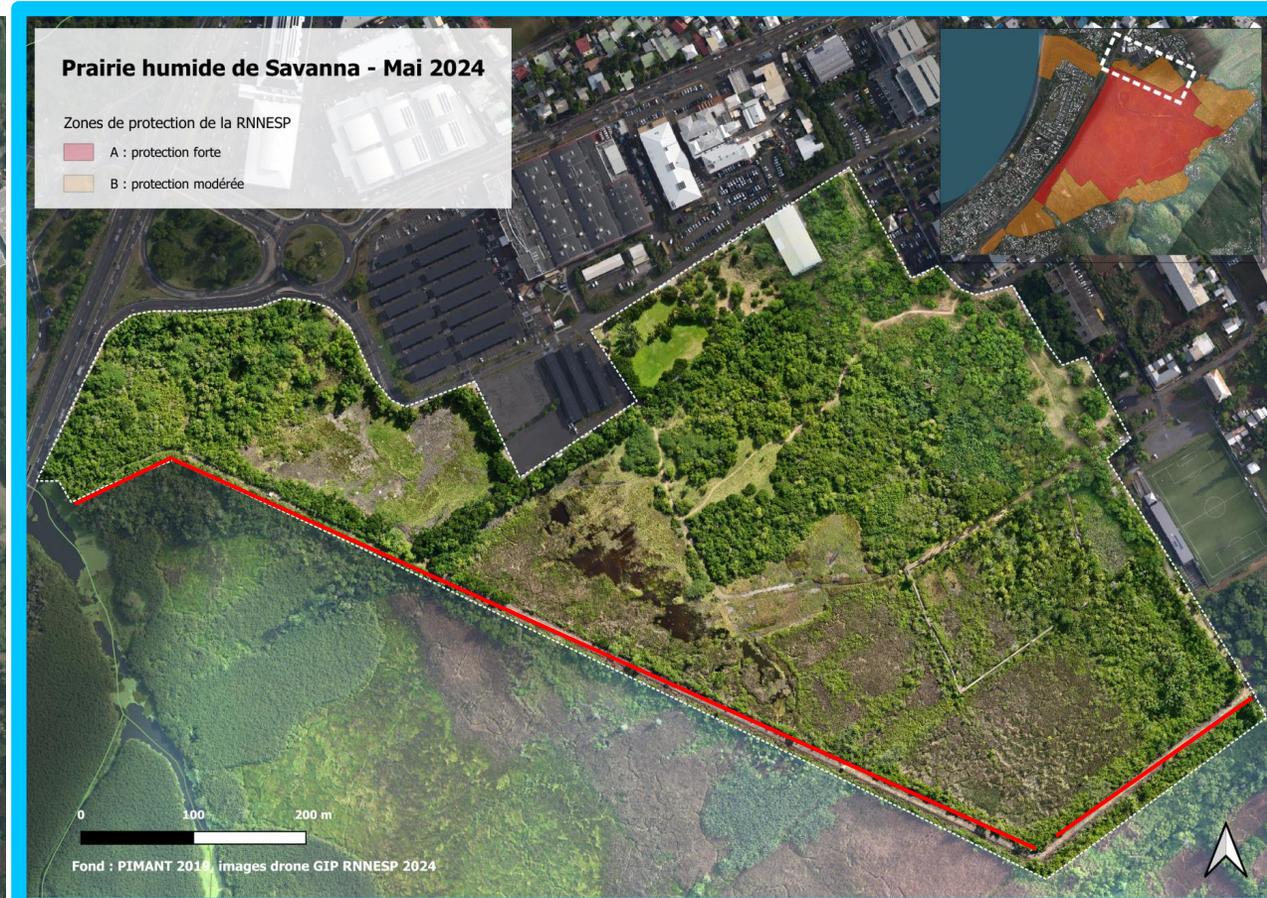
Champ d'expansion et des écosystèmes associés au Nord de la digue de basculement des eaux e/o (ILO)

Déconnexion hydraulique avec l'Etang de Saint-Paul et assèchement des biotopes
Dynamique favorable à la fermeture du milieu par des espèces arbustives exotiques envahissantes (de 11 ha à 13 ha soit +0% en 13 ans), augmentant le risque d'inondation et diminution du service écosystémique global de la zone au service de la ressource en eau

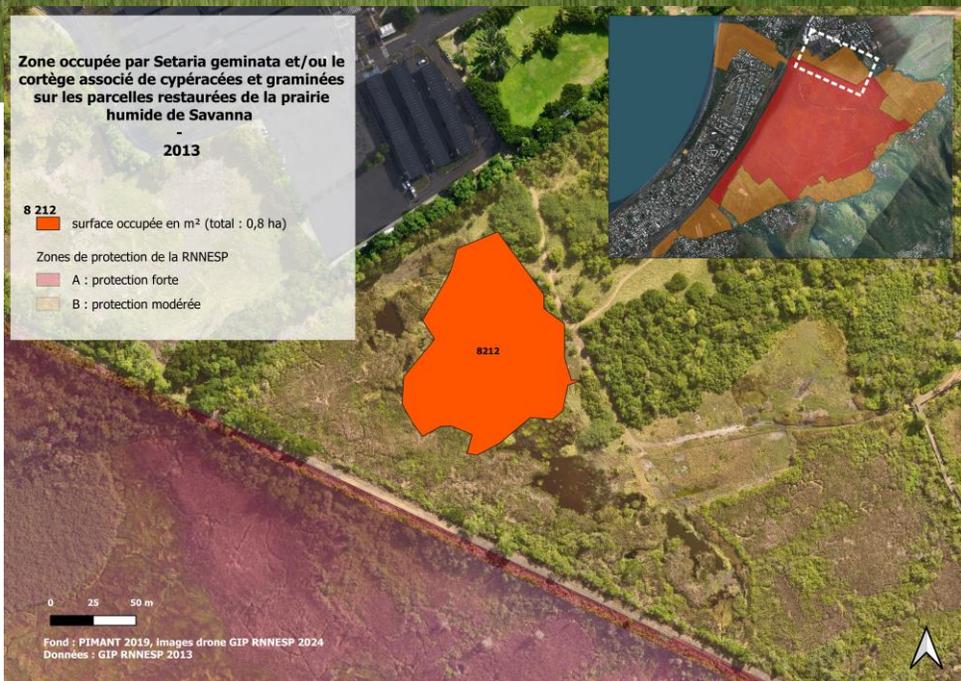
Restauration des écosystèmes originelles à *Setaria geminata*

Surface reliquat en 2013 : 0,8 ha
Surface restaurée en 2023 : 2,8 ha
La surface en prairie indigène a été multiplié par 3,5.

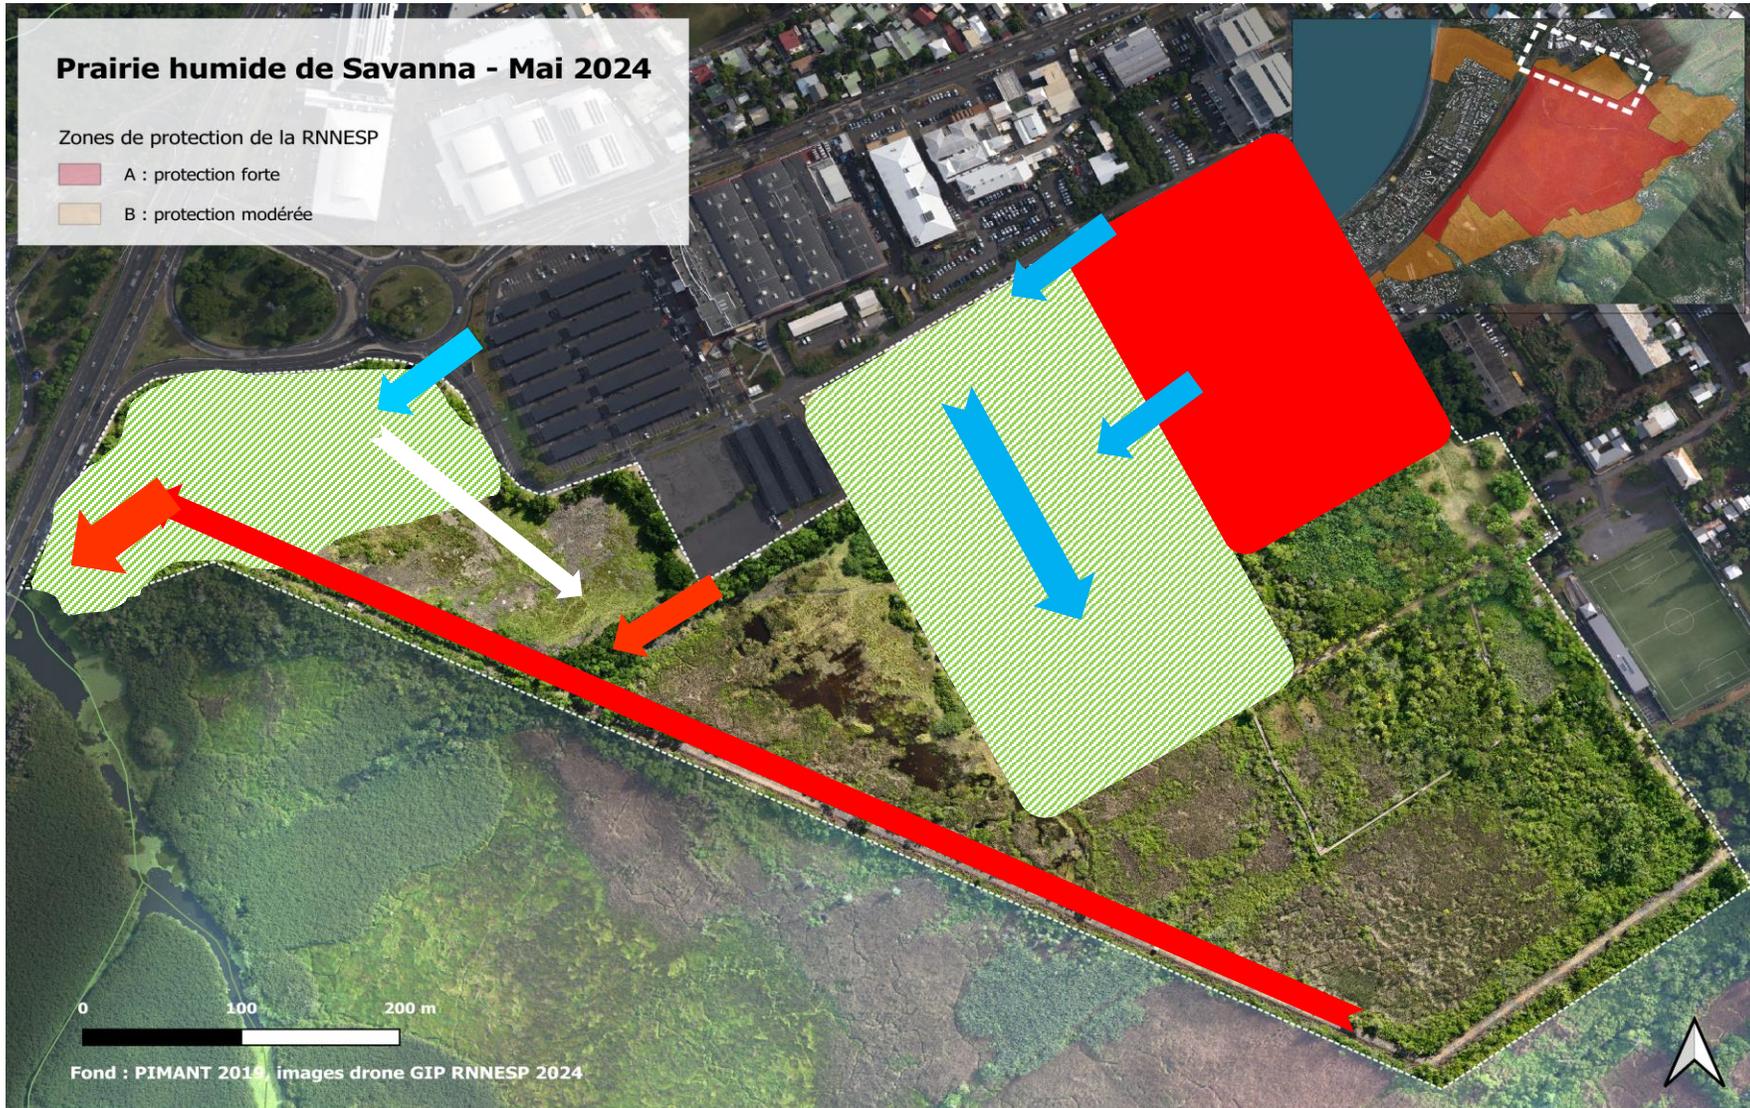
Zone de drainage et d'étalement des eaux pluviales Suivi de restauration écologique

Zone non traitée

Apports en eau pluviales

Circulation des eaux vers l'Etang
