Effacement du barrage de l'ancien moulin Maurice sur le Ventron

L'opération

Catégorie	Restauration
Type d'opération	Effacement total ou partiel d'obstacles transversaux
Type de milieu concerné	Cours d'eau de tête de bassin
Enjeux (eau, biodiversité, climat)	Continuité écologique
Début des travaux	Octobre 2003
Fin des travaux	Octobre 2003
Linéaire concerné par les travaux	200 m

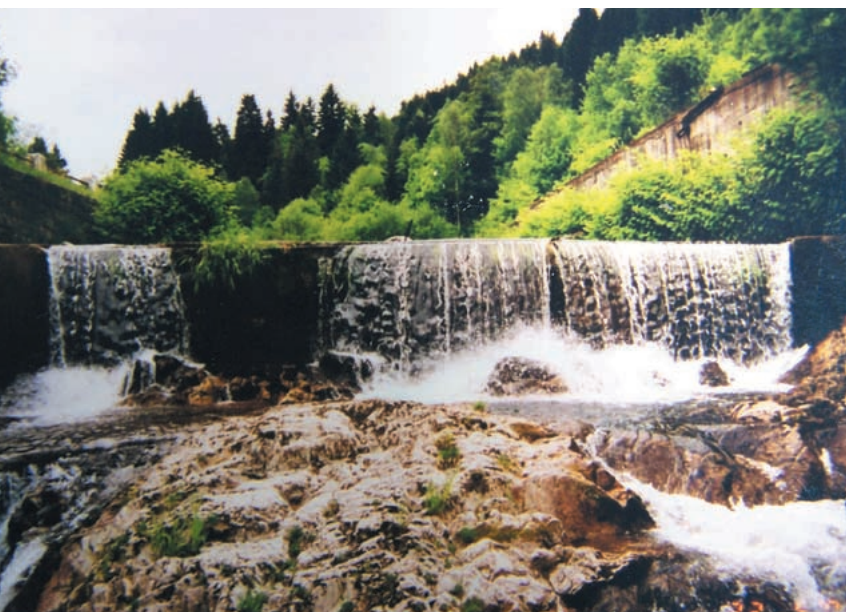
Le barrage de l'usine de tissage en 2003, avant son effacement.

Sur la commune de Cornimont, le cours d'eau est corseté et présente un seuil de 2 m de hauteur. Cet obstacle à l'écoulement fut construit en 1862 pour les besoins d'une usine de tissage puis a été délaissé dans les années cinquante. Au début des années quatre-vingt-dix, son manque d'entretien provoque des désagréments liés au maintien des berges bétonnées et aux enjeux environnants (route, habitations). Situé à l'aval du cours du Ventron juste avant la confluence avec la Moselotte, ce barrage bloque totalement la remontée des poissons sur le bassin versant du Ventron.

L'ouvrage n'avait plus d'usage et présentait des signes de vétusté rendant nécessaire sa mise aux normes. Le coût du réaménagement de l'ouvrage, avec la mise en place d'une passe à poissons était extrêmement élevé ce qui a orienté la commune de Cornimont à choisir la solution de l'effacement. Cet effacement a été fortement soutenu par l'association de pêche locale qui proposait cette solution depuis quelques années.

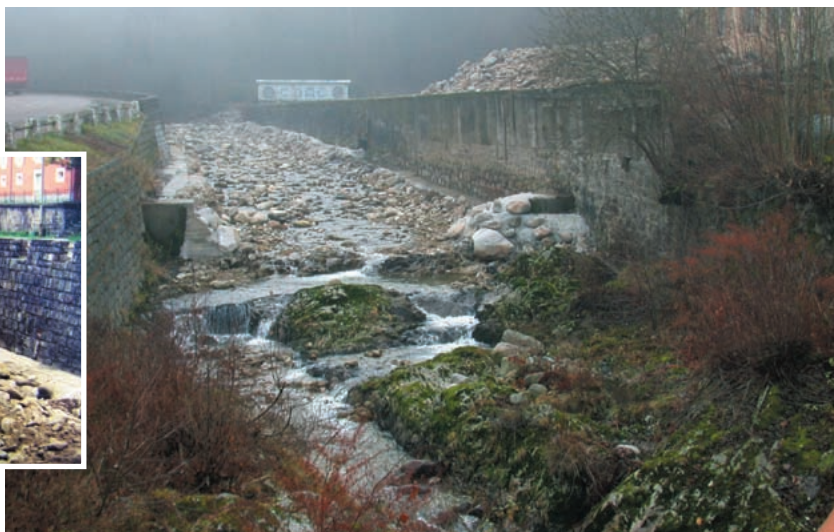
Le Ventron sur la commune
de Cornimont après l'effacement
du barrage, en décembre 2003.

L'arasement de l'ouvrage a permis le rétablissement de la continuité écologique sur environ deux kilomètres. En effet, même si d'autres seuils en amont bloquent encore la continuité, la disparition de cet ouvrage permet aujourd'hui aux truites de recoloniser, depuis la Moselotte, les frayères mises à jour sur le Ventron et sur un affluent à fort potentiel, le ruisseau de Travexin.

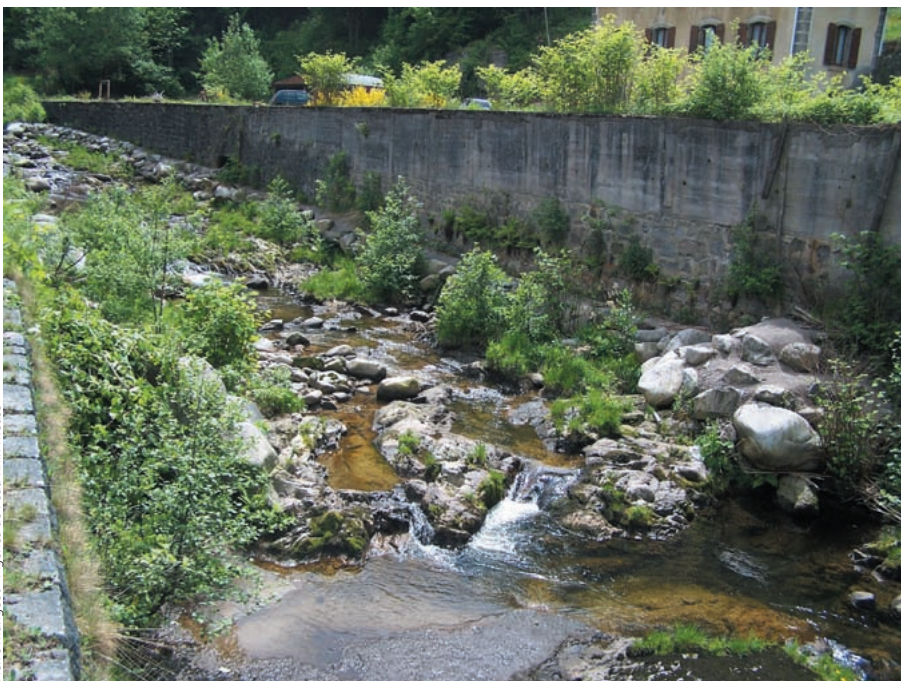
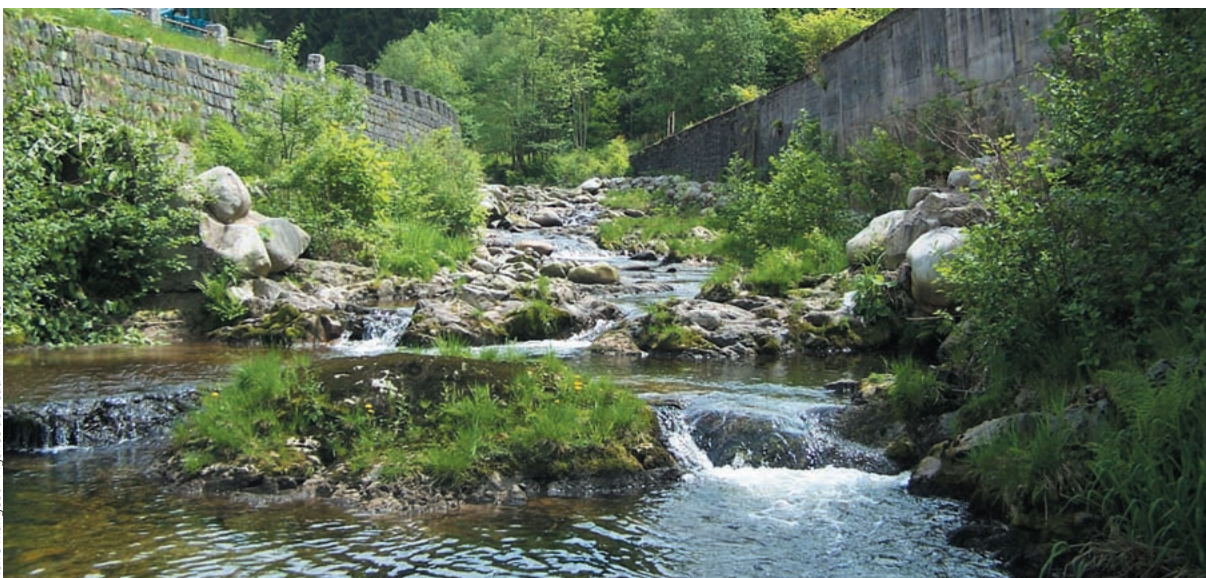
Le Ventron
après l'effacement
du barrage.
Vues vers l'amont
en mai 2009

Les mesures complémentaires mises en place pour accompagner l'effacement sont très lourdes et auraient sûrement pu être « adoucies ». La consolidation des berges en enrochement a été dictée par les contraintes urbaines : proximité d'une route et d'habitations. Des controverses subsistent sur les techniques employées pour « accompagner » l'effacement notamment sur le retrait de l'ensemble des sédiments contenus dans la retenue (perte de substrat) et sur l'utilisation de techniques 100 % minérales pour la protection des berges.
