Rehaussement du fond du lit du Trec et valorisation paysagère du site

Catégorie	Restauration
Type d'opération	Reconstitution du matelas alluvial
Type de milieu concerné	Cours d'eau de zone intermédiaire
Enjeux (eau, biodiversité, climat)	Continuité écologique, bon état des habitats
Début des travaux	Octobre 2006
Fin des travaux	Juin 2008
Linéaire concerné par les travaux	570 m

Nom	Le Trec
Distance à la source	24,8 km
Largeur moyenne	Entre 6 et 7 m
Pente moyenne	4 ‰
Débit moyen	92,3 m ³ /s

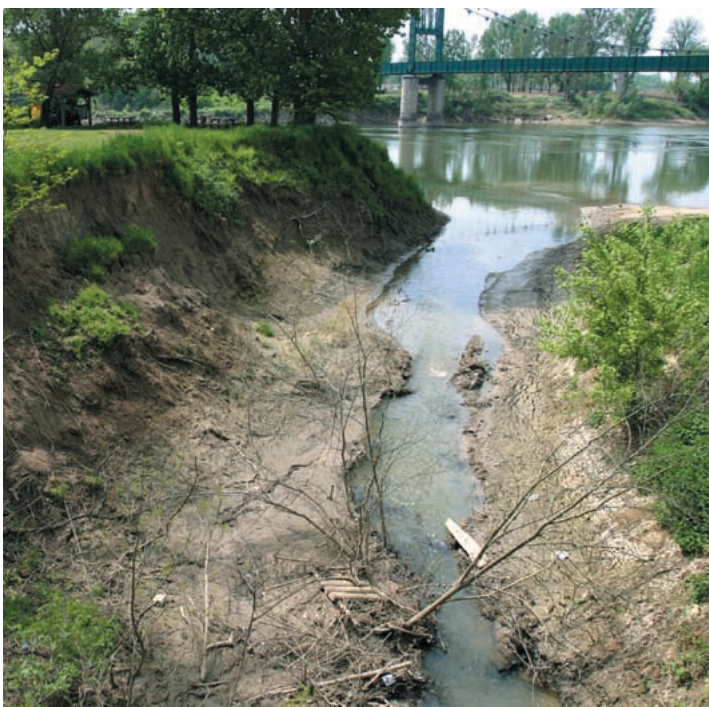
Confluence de la Garonne et du Trec à Marmande en 2008, avant les travaux de restauration.

L'érosion régressive dans le lit de la Garonne, liée à l'impact cumulé de nombreuses activités anthropiques (seuils, chaussées de moulin, extraction de granulats, etc.) est remontée jusqu'au Trec. Elle a provoqué une forte incision du lit mineur et la déstabilisation des berges. Ces mécanismes mettaient en péril la voirie, les réseaux d'eaux pluviales situés en rive droite et les deux ouvrages de franchissement du cours d'eau. Les piles d'une passerelle étaient déchaussées ainsi que la buse Armco de 33 m de long.

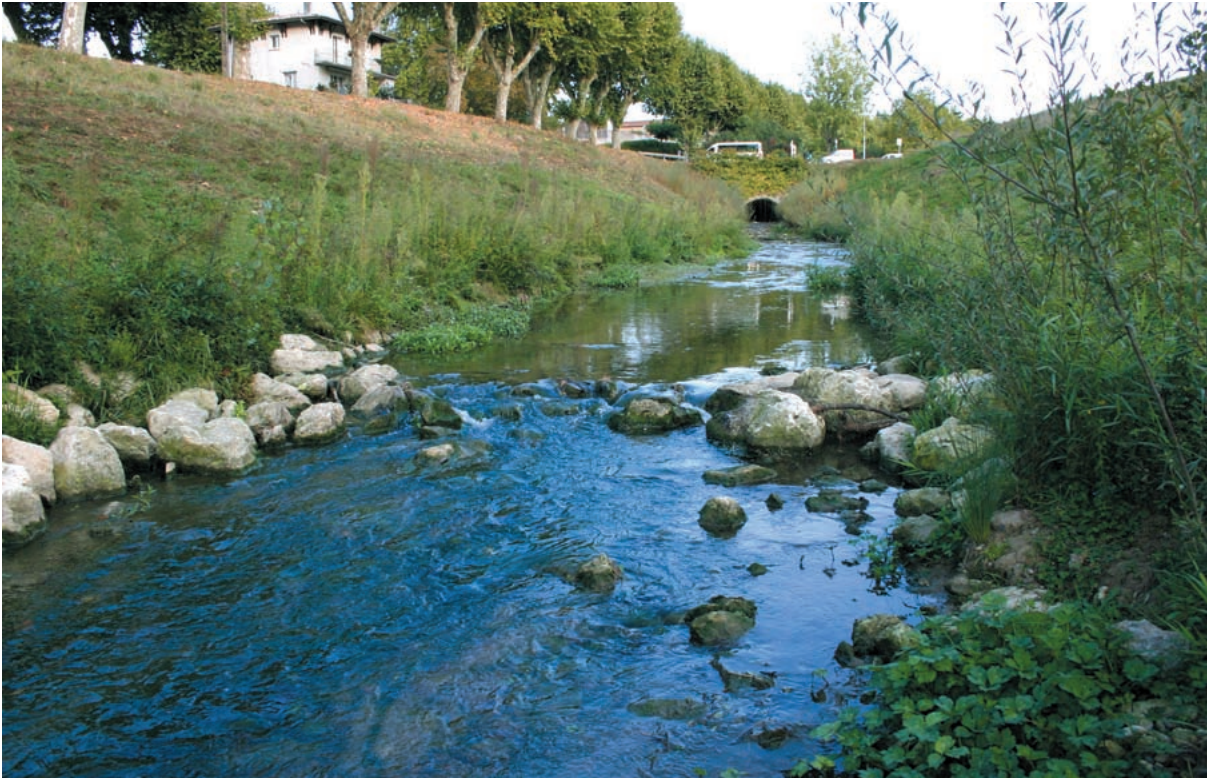
Le Trec en 2008, dix mois après les travaux de restauration. Diversification des écoulements par l'apport de matériaux.

Les travaux consistent à rétablir la pente initiale du cours d'eau par la mise en place de huit petits seuils (hauteur de 20 cm, longueur de 6 m, profondeur d'au moins 1 m) réalisés à partir de blocs rocheux, répartis sur l'ensemble du tronçon restauré et d'un grand seuil en amont immédiat de la confluence avec la Garonne (hauteur de 1,4 m, longueur de 25 m). Pour restaurer le substrat, des sables et des graviers sont introduits entre les seuils (sur 30 cm de profondeur environ). Quelques blocs, de 25 à 50 cm, sont également ajoutés. La buse Armco est équipée d'un franchissement pour la petite faune terrestre et d'un lit d'étiage (substrats meubles et graveleux). Les berges sont ensemencées d'hélophytes et de boutures de plans.

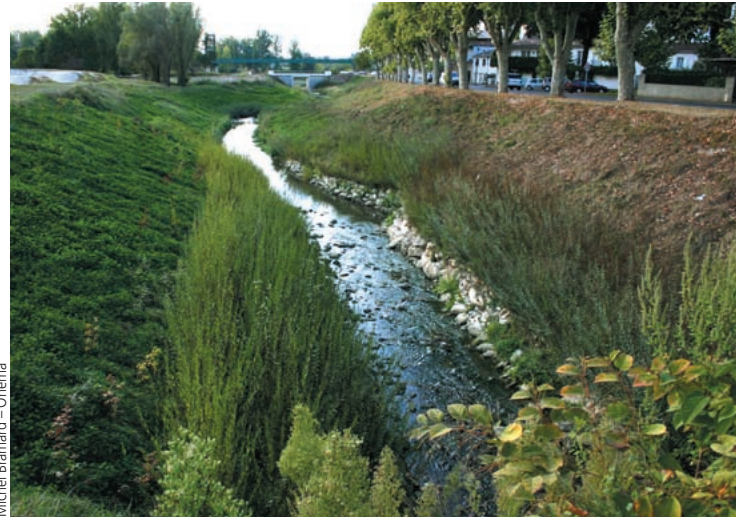
Le Trec en 2008, dix mois après les travaux de restauration. Diversification des écoulements et plantations d'hélophytes.

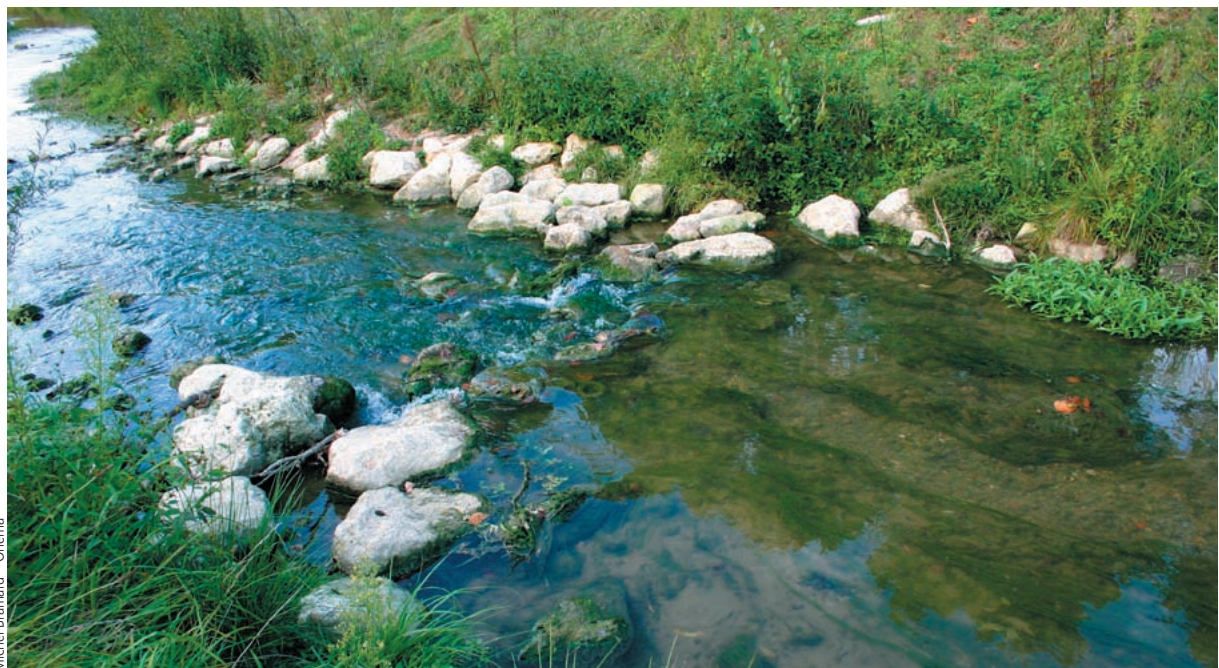
Exemple d'un seuil créé sur le Trec en 2008, dix mois après les travaux.

Les écoulements, la ripisylve et les habitats aquatiques se sont rediversifiés. En aval de trois seuils, des fosses de dissipation de l'énergie se sont créées, de même que des dépôts de matériaux dans la zone d'élargissement du lit.

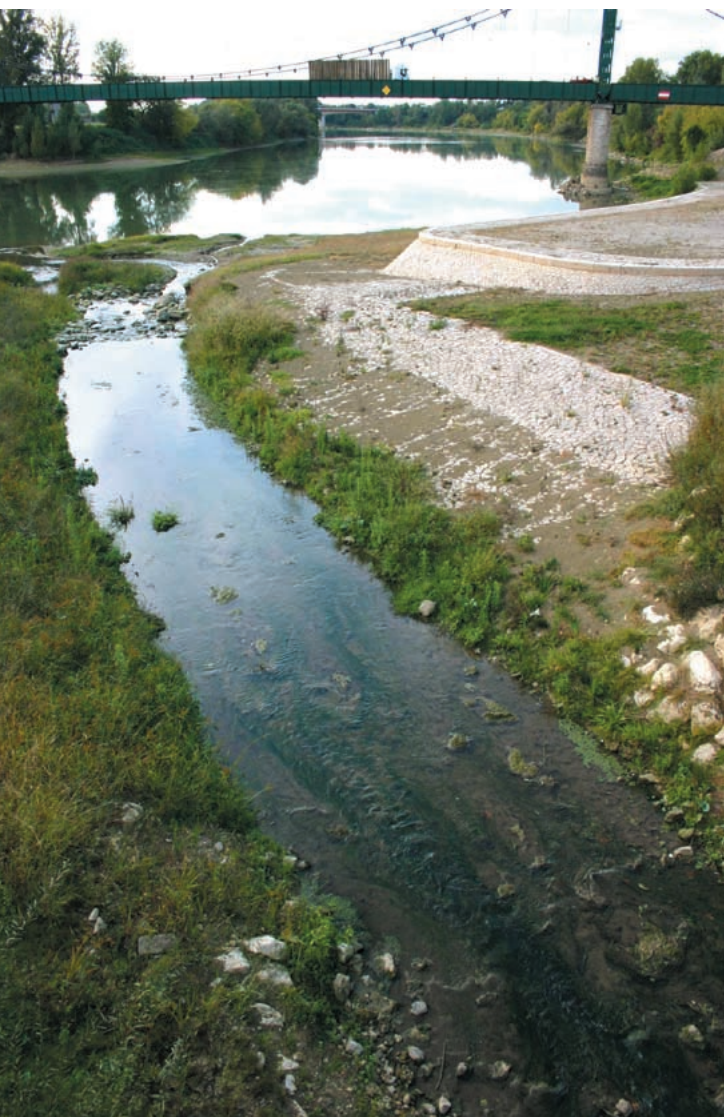
La confluence entre la Garonne et le Trec à Marmande en 2008, après restauration.
