## Création d'un chenal d'étiage sinueux en milieu urbain sur le ruisseau de Montvaux

Catégorie	Restauration
Type d'opération	Modification de la géométrie du lit mineur/moyen
Type de milieu concerné	Cours d'eau de zone intermédiaire
Enjeux (eau, biodiversité, climat)	Qualité de l'eau, bon état des habitats
Début des travaux	Octobre 1999
Fin des travaux	Décembre 1999
Linéaire concerné par les travaux	400 m

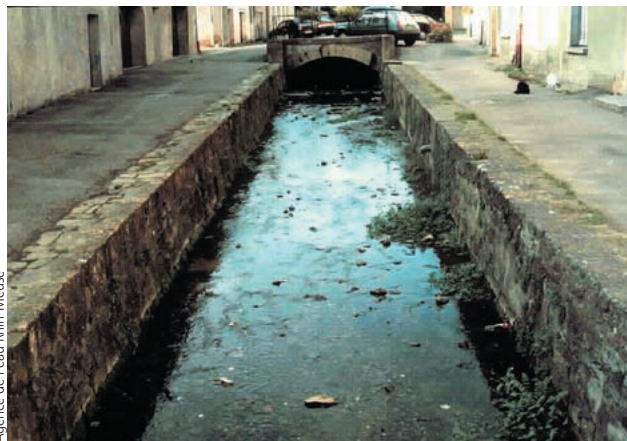
Le ruisseau de Montvaux dans Châtel-Saint-Germain.  
Le tronçon à restaurer en septembre 1999.

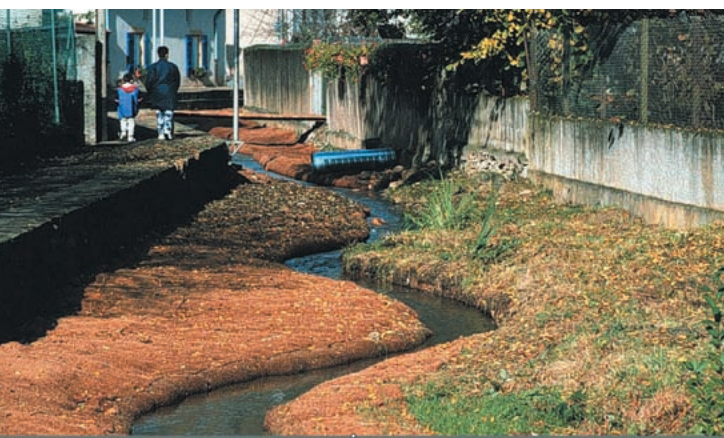
Le ruisseau de Montvaux pendant les travaux de restauration. Pose du géotextile en fibre de coco (octobre 1999).

Les travaux consistent à aménager, dans le cours d'eau canalisé, un chenal d'étiage sinueux au profil transversal varié par la mise en place de banquettes. Le lit d'étiage est réalisé à l'aide de terre végétale

enveloppée dans un géotextile en fibre de coco. Les berges sont ensuiteensemencées avec un mélange de graminées et environ 700 plants d'hélophytes sont installés l'année suivante. Le choix des végétaux est fait en conformité avec les caractéristiques naturelles du site.

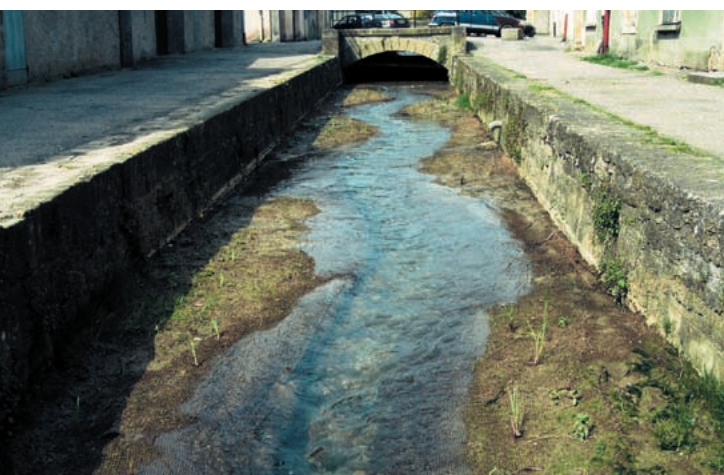
Le ruisseau de Montvaux après les travaux de restauration. Passage d'une crue sur les aménagements en décembre 1999.

Depuis dix ans, les différentes crues qui sont survenues n'ont pas causé de dégradations sur les aménagements et n'ont pas augmenté le risque domageable d'inondation pour les riverains, une étude préalable ayant permis de dimensionner correctement les aménagements.
