Remise en eau de l'ancien lit du Fouillebroc à Touffreville

Catégorie	Restauration
Type d'opération	Retour du cours d'eau dans le talweg d'origine
Type de milieu concerné	Cours d'eau de zone intermédiaire
Enjeux (eau, biodiversité, climat)	Bon état des habitats, continuité biologique
Début des travaux	Mai 2011
Fin des travaux	Décembre 2011
Linéaire concerné par les travaux	780 m

Nom	Le Fouillebroc
Distance à la source	5 km
Largeur moyenne	3,5 m
Pente moyenne	5 ‰
Débit moyen	0,35 m ³ /s

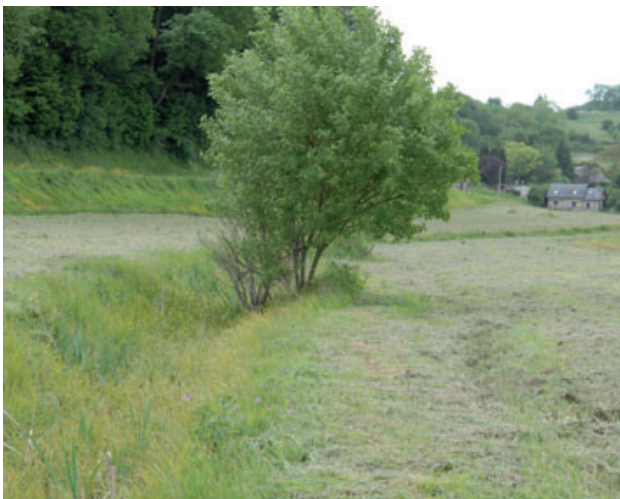
Le lit naturel du Fouillebroc, atterri et envahi par la végétation. Mai 2011

L'ancien lit du cours d'eau a été rouvert sur un linéaire de 500 m. Les berges du Fouillebroc ont été retalutées en pente douce avec pose de géotextile quand cela était nécessaire. Une recharge en granulats de 100 à 300 mm a été réalisée de manière hétérogène dans le lit mineur. La zone des sources (dite zone expérimentale), située au milieu du tronçon a été maintenue sans intervention. Sur les parties amont et aval de la zone restaurée, des banquettes de granulats et des hélophytes ont été installées, afin d'initier un reméandrage. Le bief perché a été comblé avec du remblai. L'ouvrage infranchissable, conservé en l'état, n'est plus alimenté en eau. D'autre part, des mesures complémentaires ont été réalisées : plantations de saules, pose de passerelles, de clôtures et de pompes à nez.

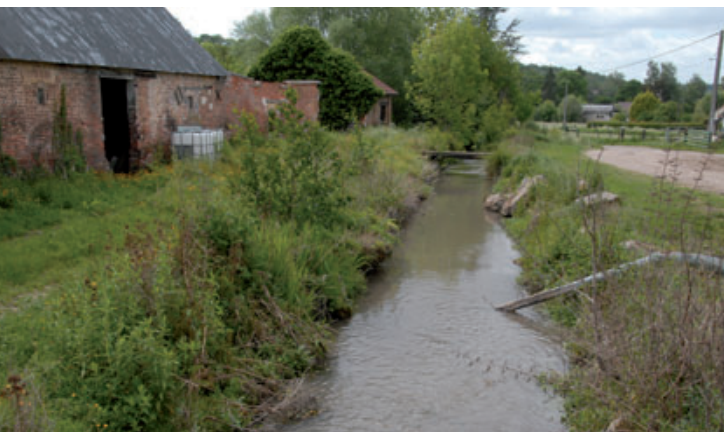
Vue du bief rectiligne, avant travaux

héritage de l'utilisation énergétique par des moulins et des pratiques de baignage des parcelles de fond de vallée. Sur le site de la «Ferme de la Salle», à Touffreville, le Fouillebroc a ainsi été déplacé de son fond de talweg dans le passé pour être mis en bief. Un obstacle (l'ouvrage de la Salle) d'une hauteur de 2 m y a été construit afin d'alimenter un moulin qui n'existe plus aujourd'hui. La majorité des écoulements transitent par le bief ; le cours originel est seulement alimenté par une source phréatique en fond de lit. Les écoulements y sont quasi-stagnants et le milieu envasé.

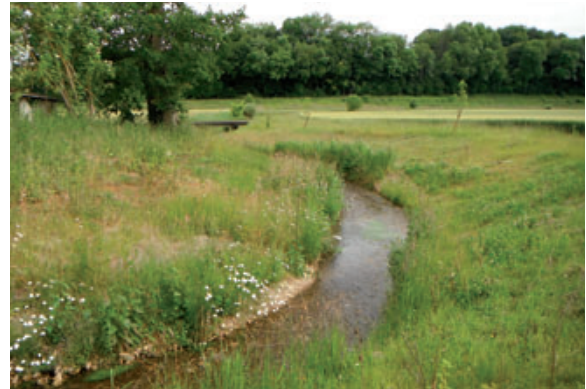
Le Fouillebroc, 1 mois après les travaux de renaturation

Aujourd'hui, la morphologie du site a évolué positivement : la puissance du cours d'eau est suffisante pour permettre l'autocurage et par conséquent le désenvasement du milieu. Des zones d'écoulements rapides se sont formées, amenant une diversification des faciès.

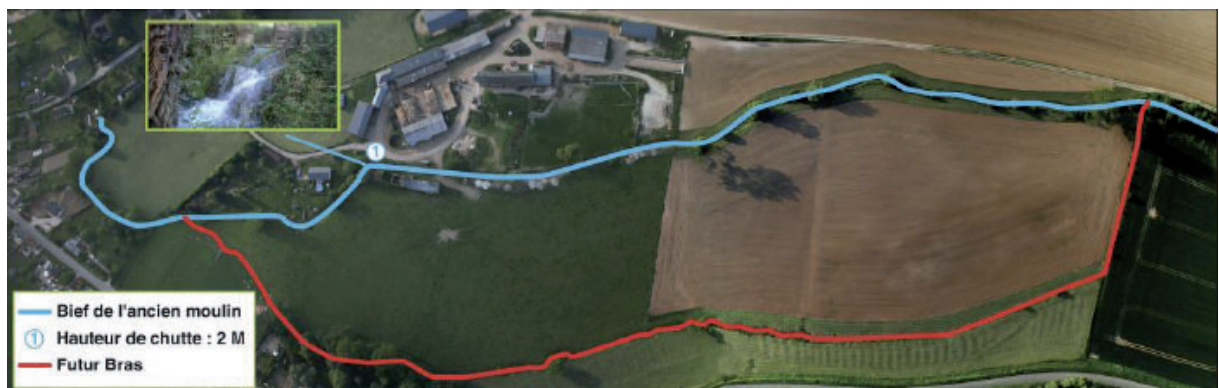
Le bief et le tracé du lit originel du Fouillebroc. Mai 2011

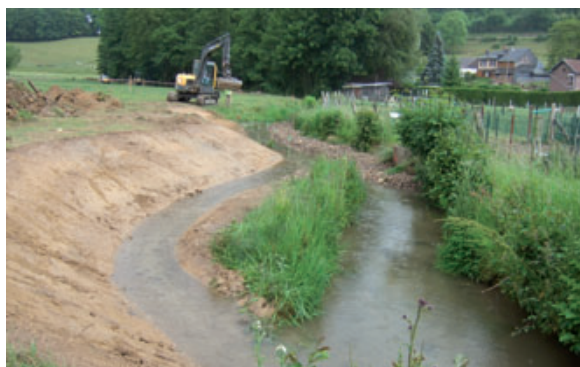
Retalutage des berges et reprofilage du lit naturel du Fouillebroc. Juin 2011
