Effacement partiel de cinq seuils sur le ruisseau du Bagas

Catégorie	Restauration
Type d'opération	Effacement total ou partiel d'obstacles transversaux
Type de milieu concerné	Cours d'eau de plaine
Enjeux (eau, biodiversité, climat)	Continuité écologique
Début des travaux	Octobre 2009
Fin des travaux	Novembre 2009
Linéaire concerné par les travaux	1 500 m

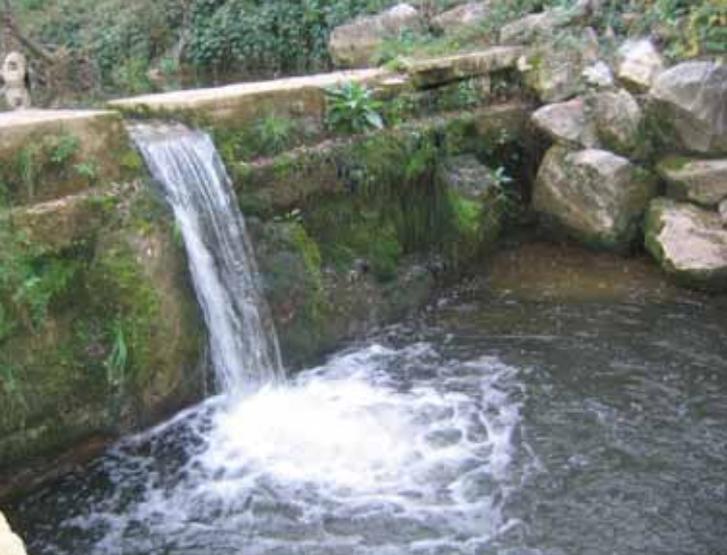
Le seuil de Guillen avant intervention. Octobre 2008

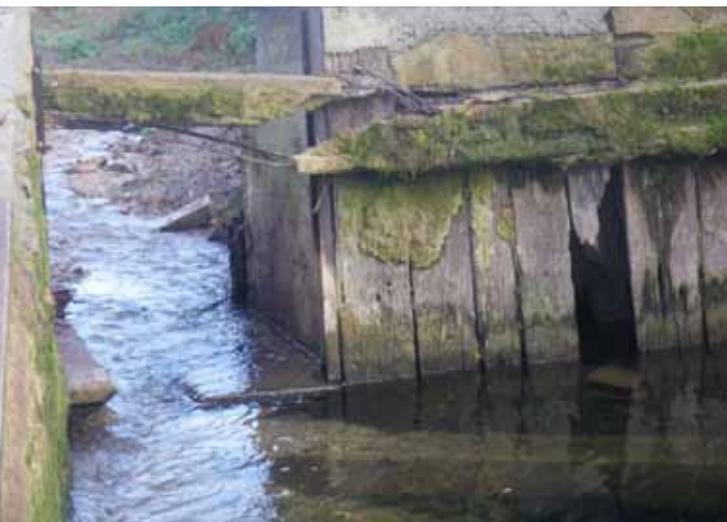
Le seuil de Guillen après réalisation de l'échancrure. Hiver 2010

Les cinq seuils situés sur le Bagas, en amont immédiat de la confluence avec l'Agout ont été partiellement effacés. Une brèche verticale d'une largeur d'environ 1 m et d'une hauteur équivalente à celle de l'ouvrage (de la crête au terrain naturel) a été réalisée sur chacun des seuils.

Sur le seuil de Guillen (le plus haut et le plus en aval), un enrochement en aval de l'ouvrage a été construit afin de consolider la berge et de créer un chenal préférentiel d'écoulement permettant de guider les poissons.

La conformité des travaux avec l'objectif de rétablissement de la continuité écologique reste partielle. La largeur des brèches réalisées est insuffisante pour assurer le passage des débris ligneux et des fers à bétons ont été laissés en travers des brèches. De ce fait, ces dernières sont rapidement colmatées par des branches et des feuilles, ce qui interrompt la circulation des poissons.

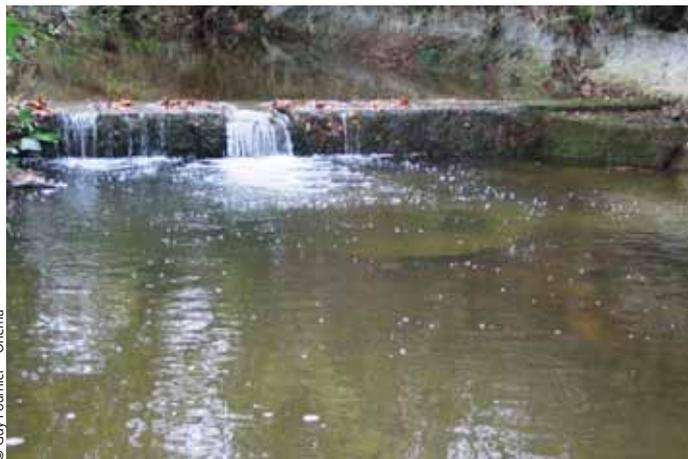
Le seuil de Piquet avant travaux d'effacement partiel. Octobre 2008

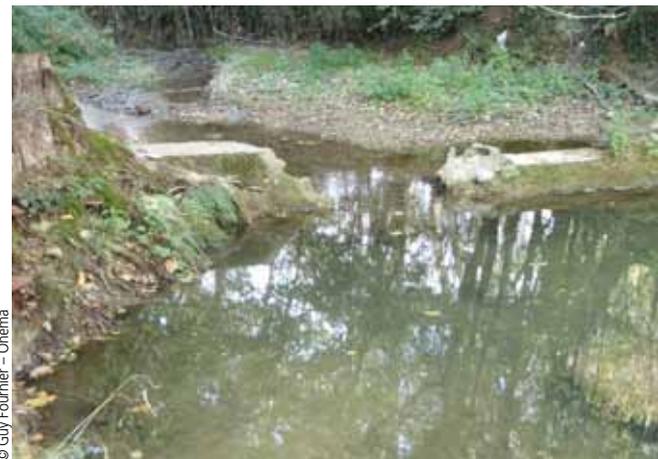
Le seuil de Piquet après réalisation de l'échancrure. Hiver 2010

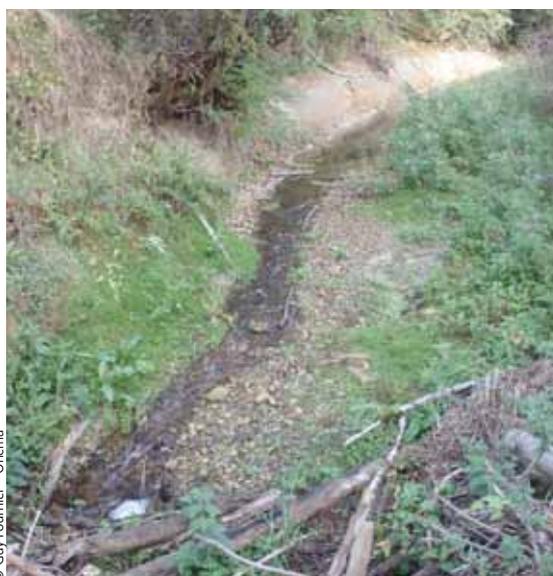
Après réalisation des échancrures, le cours d'eau retrouve un chenal préférentiel d'écoulement dans l'ancienne zone d'influence des seuils. Hiver 2010

L'arasement des cinq seuils a permis une reconnection de l'aval du Bagas avec l'Agout et le retour à des conditions morphologiques naturelles sur 1,5 km de linéaire de cours d'eau. Les écoulements sont libres sur le secteur, il n'y a plus d'« effet retenue » créée par les ouvrages. Toutefois, quatre ouvrages infranchissables de plus de 1,5 m de hauteur restent présents plus en amont, limitant ainsi le linéaire de déclouisonnement du cours d'eau.

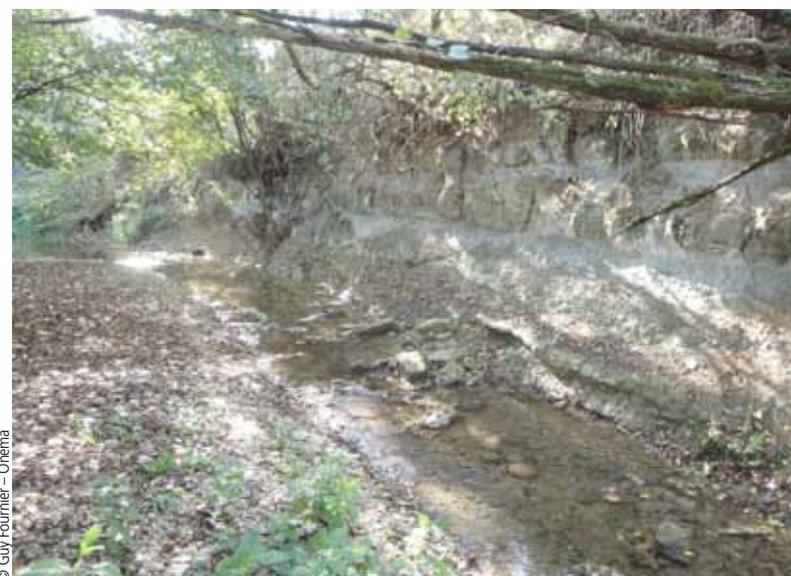
Apparition de faciès d'écoulements plus diversifiés dans l'emprise de l'ancienne retenue. Hiver 2010

Suite à la réalisation des arasements, le retour d'une diversité de faciès est constaté avec l'apparition de mouilles et radiers.

Les sédiments sont remobilisés et des zones préférentielles d'érosion et de dépôts se forment dans l'emprise des anciennes retenues.
