# Effacement du seuil de Carayon sur le Thoré

## L'opération

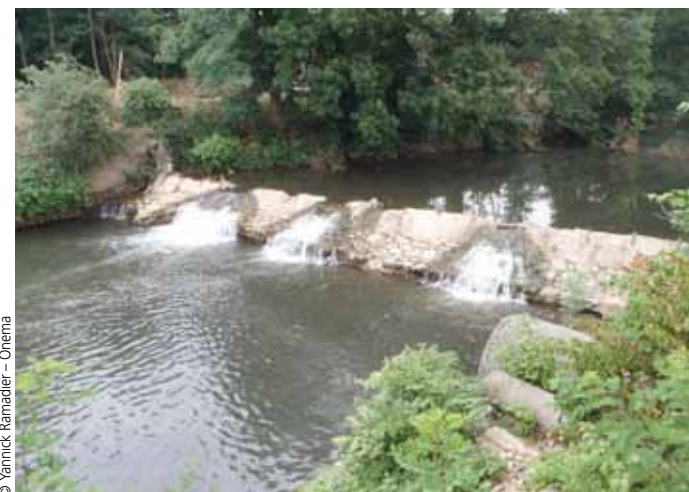
Vue aval du seuil de Carayon, avant effacement, ponctué par plusieurs brèches sur le déversoir. Juillet 2011

Le seuil de Carayon mesure 0,9 m et a été construit au XIII<sup>e</sup> siècle pour les besoins d'une usine de manufacture de laine. L'usine a cessé son activité depuis plusieurs décennies et le seuil, désormais sans usage, est en mauvais état – apparition de multiples brèches dans le déversoir.

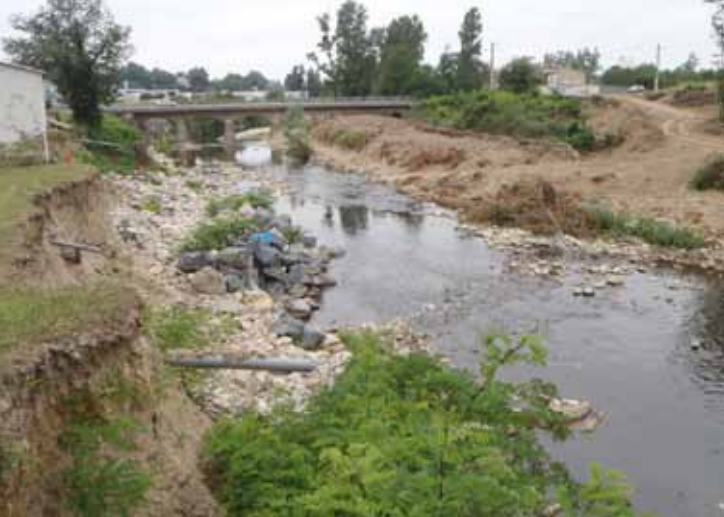
Vue aval du seuil de Carayon au tout début des travaux de restauration. Juillet 2011

Le seuil de Carayon a été entièrement supprimé. Le canal d'amenée de l'ancienne usine a été partiellement détruit dans le but de protéger la berge en rive droite. Le syndicat a procédé à l'achat de parcelles (5 500 m<sup>2</sup> environ) en rive droite pour le réhabiliter en champ d'expansion de crue.

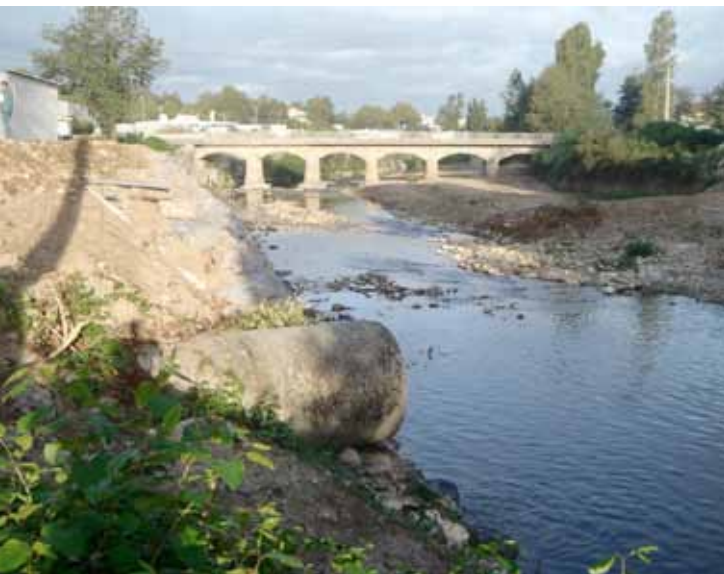
Les piles du pont en aval du seuil ont été dégagées afin de faciliter le passage des crues. Septembre 2011

Les arches du pont situé en aval du seuil ont été dégagées et les berges retalutées afin de faciliter le passage des écoulements en cas de crue.

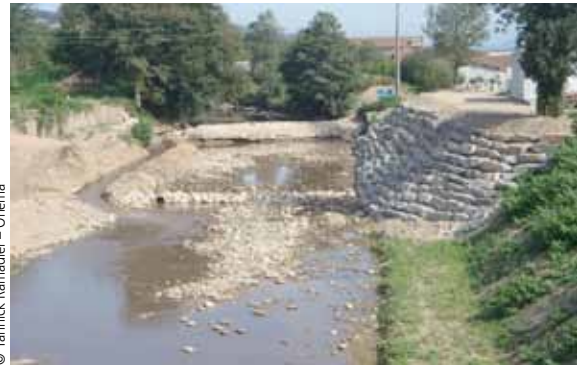
Contournement du débit du cours d'eau par la mise en place d'un batardeau lors des travaux d'effacement. Septembre 2011

Par ailleurs, des mesures ont été mises en place pour limiter l'impact des travaux sur les communautés biologiques : réalisation d'une pêche électrique de sauvegarde ; travail à sec par la mise en place d'un batardeau pour détourner temporairement le débit du cours d'eau.

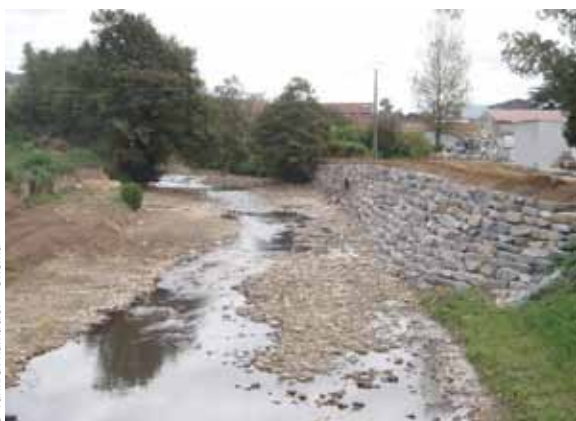
Vue du site après effacement de l'ouvrage. Octobre 2011

La suppression du seuil permet la remobilisation des sédiments auparavant bloqués par la retenue. Des écoulements libres sont désormais retrouvés dans l'emprise de l'ancienne retenue et l'apparition de granulométrie plus grossière est constatée. La diversité de faciès créée par le retour d'écoulements plus hétérogènes permet la reconstitution d'habitats « courants » favorables aux espèces de poissons rhéophiles.

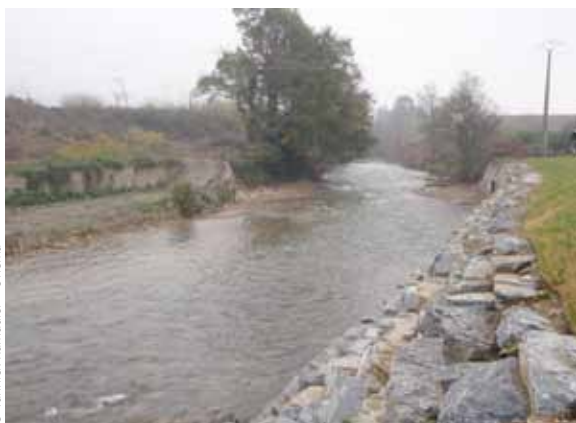
Vue de l'ancien seuil de Carayon après les travaux d'effacement. Décembre 2011
