# Remise à ciel ouvert du ruisseau du Trégou à Luc-la-Primaube

## L'opération

Catégorie	Restauration
Type d'opération	Remise à ciel ouvert d'un cours d'eau
Type de milieu concerné	Cours d'eau de tête de bassin
Enjeux (eau, biodiversité, climat)	Bon état des habitats, qualité de l'eau
Début des travaux	Septembre 2010
Fin des travaux	Décembre 2010
Linéaire concerné par les travaux	50 m

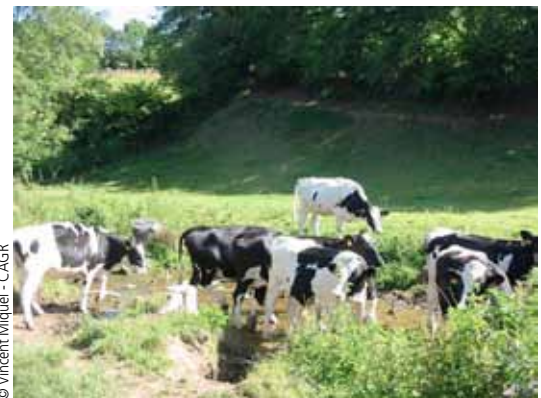
Piétinement et divagation des troupeaux bovins dans le cours d'eau, avant la mise en place des clôtures et abreuvoirs. Juillet 2010

de multiples problèmes pour les animaux (risques sanitaires et de chute aux endroits incisés) et de perturbations pour le milieu aquatique (piétinement et effondrement des berges, homogénéisation des faciès et élargissement du lit mineur, dégradation de la qualité de l'eau, destruction des habitats...)

Sur les rives, la COR a procédé à l'abattage de peupliers, dont certains étaient tombés dans le lit mineur. Des clôtures ont été installées afin de protéger le cours d'eau et éviter la divagation du bétail. Des abreuvoirs ont été installés ainsi que des passe-clôtures pour les usagers (pêcheurs, agriculteurs, riverains) sur 1 400 m.

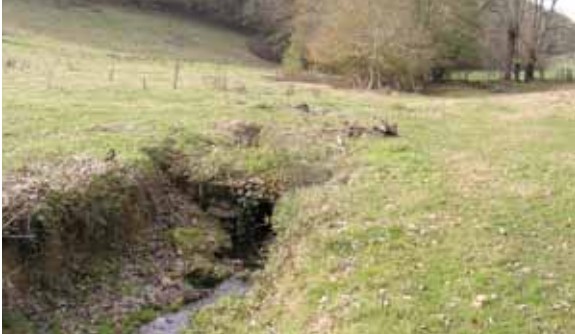
La partie busée du Trégou, avant les travaux de restauration. Octobre 2009

successifs ont fractionné le cours d'eau provoquant des pertes de linéaire, des ruptures de pente, des phénomènes d'érosion régressive et progressive et créant des chutes infranchissables pour les poissons. Le lit mineur s'incise de plus en plus et provoque une déstabilisation des berges ; les substrats perdent en capacité d'accueil des espèces du fait de l'érosion et du colmatage...

Le Trégou est un cours d'eau de 1<sup>ère</sup> catégorie, abritant truite et espèces d'accompagnement – vairon, goujon. À proximité de la commune de Luc-la-Primaube, en tête de bassin versant, le Trégou est recouvert par une succession de buses sur 30 m de long. Ces buses, sous-dimensionnées, provoquent un problème d'érosion progressive qui s'étend désormais sur 200 mètres linéaires. L'aval de la buse se retrouve déconnecté du lit du cours d'eau et crée une chute de 80 cm, infranchissable pour la truite fario. Par ailleurs, la divagation du bétail dans le lit mineur est source

Sur le cours d'eau, les buses ont été retirées et remplacées par un pont cadre de cinq mètres de long permettant le passage des engins agricoles. Sur 50 mètres linéaires, un nouveau lit mineur respectant la pente naturelle du cours d'eau a été créé : des granulats ont été apportés pour la reconstitution du lit mineur et cinq mini-seuils transversaux ennoyés - réalisés à l'aide de troncs d'aulnes glutineux et de blocs rocheux - ont été mis en place dans le fond du lit afin de recentrer les écoulements en période d'étiage. Quelques déflecteurs en pierre et des souches d'arbres déjà présentes sur le site ont été replacés contre les berges afin de diversifier les écoulements et créer une légère sinuosité. Il n'était en effet pas possible de travailler dans le lit majeur du cours d'eau, en raison de l'activité agricole présente sur le site.

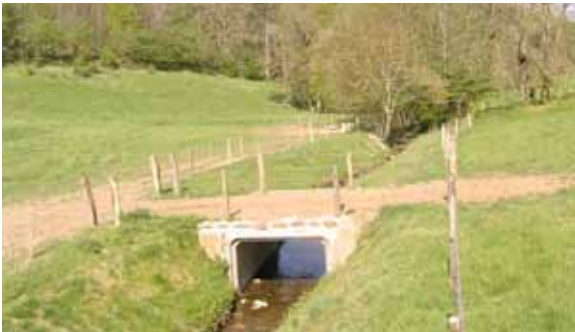
Six mois après les travaux de restauration et mise en place du pont cadre. Avril 2011

Visuellement, les écoulements sont davantage aérés et le cours d'eau a retrouvé un aspect plus naturel. Le remplacement de la buse infranchissable par un pont cadre permet de décroiser le cours d'eau et ainsi de rétablir la continuité écologique sur le secteur.

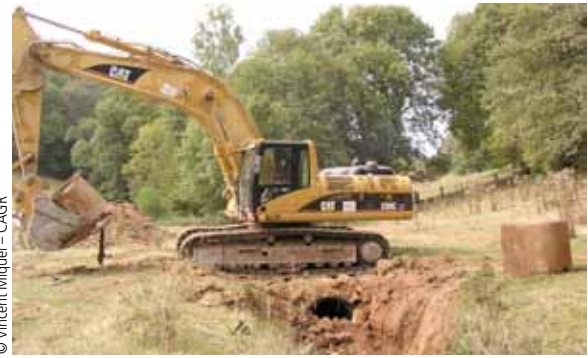
Enlèvement de la succession de buses sur le Trégou. Automne 2010

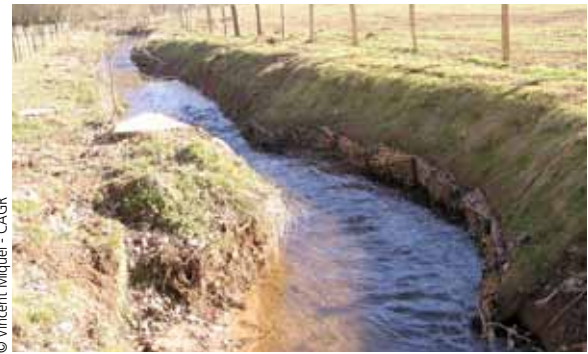
Deux mois après les travaux : les peupliers ont été abattus et les souches d'arbres présentes dans le lit mineur ont été placées sur le côté de la berge afin de redonner une légère sinuosité au cours d'eau. Février 2011

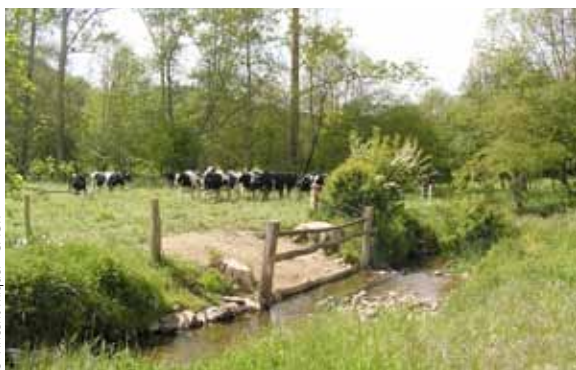
Mise en place de rampes aménagées et de clôtures pour l'abreuvement des bovins dans le cours d'eau. Février 2011

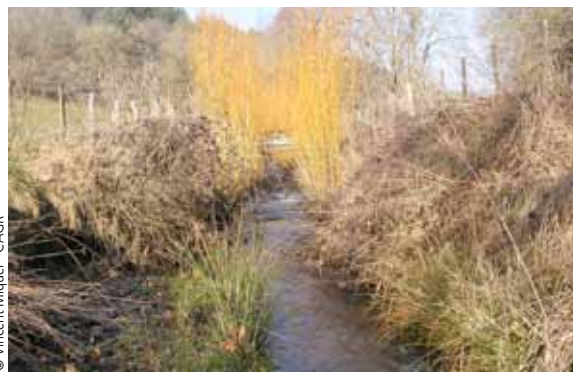
Vue aval du pont cadre au niveau du secteur débusé. Février 2013
