Dérasement d'ouvrage et renaturation de l'Iton sur le site industriel des Plis à Hondouville

L'opération

Catégorie	Restauration
Type d'opération	Effacement total ou partiel d'obstacles transversaux
Type de milieu	Cours d'eau de plaine
Enjeux (eau, biodiversité, climat)	Bon état des habitats, réduction des risques d'inondation

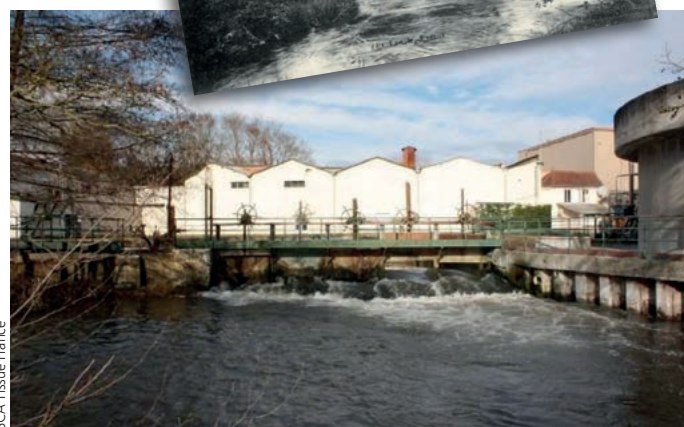
L'ouvrage des Plis en 2014.

L'ouvrage des Plis, vétuste, a une hauteur de chute de 1,1 m, vannes de décharge fermées (0,8 m vannes ouvertes). Cet ouvrage entraîne de nombreux dysfonctionnements sur le cours de l'Iton : rupture du transit sédimentaire, obstacle à la continuité piscicole pour la truite et l'anguille, dégradation de la qualité de l'eau, uniformisation des faciès d'écoulement et colmatage des habitats (zone de remous de 600 m).

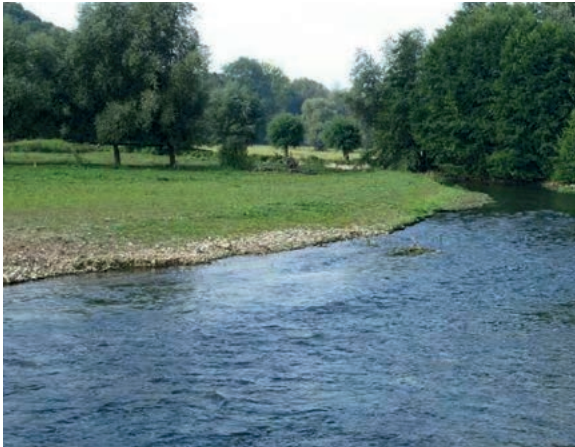
La prairie après restauration de la zone humide [2014].

Le futur lit est déblayé, les berges sont terrassées en pente douce et réensemencées. L'ancien lit est comblé à l'aide des déblais issus du nouveau tracé. Les anciens bourrelets de berges sont décapés pour créer une zone humide et la partie de la parcelle contiguë à l'Iton est déblayée.

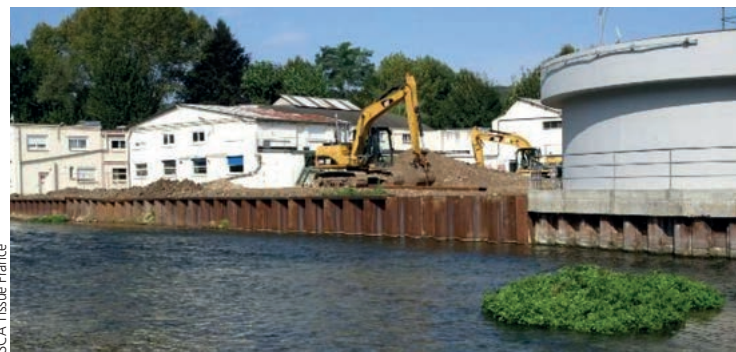
Comblement du bras usinier après suppression de l'ouvrage des Plis [2014].

Le bras usinier est comblé avec les déblais de la prairie. Les berges, le long du site industriel, sont renforcées à l'aide de palplanches, afin de protéger les installations. L'exutoire de la station d'épuration, arrivant initialement dans le bief, est allongé pour rejoindre directement l'Iton.

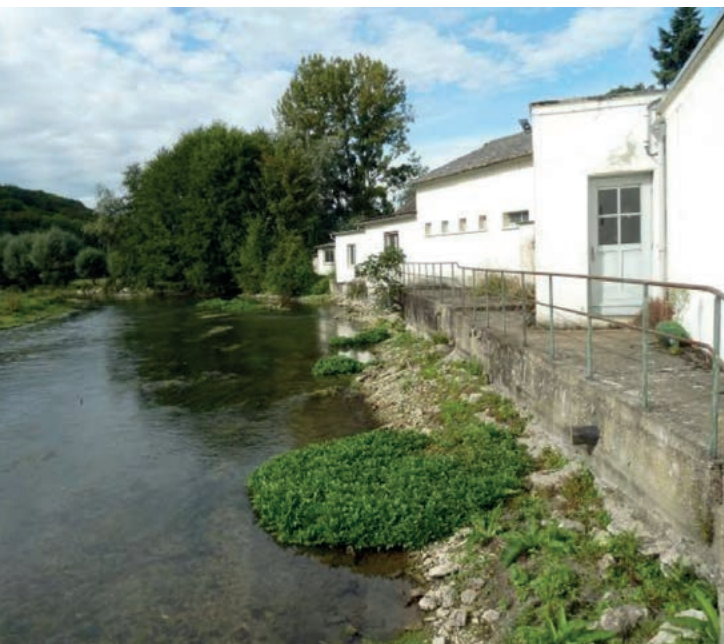
Soubassement de l'usine mis à nu par l'abaissement de la ligne d'eau [2014].

Par ailleurs, avec l'abaissement de la ligne d'eau, les soubassements des installations industrielles bordant l'Iton se sont dégradés (exposés au gel car mis à nu). Néanmoins, d'après l'avis de SCA Tissue France et de ces partenaires, ce projet est un succès qui tient à la conciliation des enjeux écologiques et économiques, au soutien technique du Saviton et à la volonté de l'industriel d'effectuer les travaux.
