Restoration de la continuité écologique sur la Bresle par la remise en fond de vallée du cours d'eau à Sénarpont

L'opération

Catégorie	Restauration
Type d'opération	Retour du cours d'eau dans son talweg d'origine
Type de milieu concerné	Cours d'eau de plaine
Enjeux (eau, biodiversité, climat)	Continuité écologique, bon état des habitats

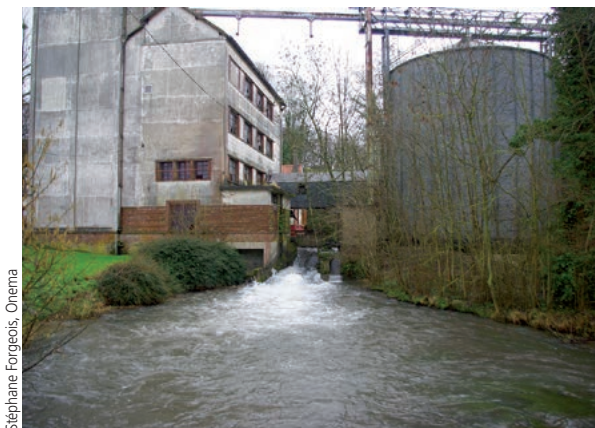
Le seuil infranchissable de Sénarpont avant travaux, en 2012.

Au début des années 2000, le seuil du moulin de Sénarpont [ROE 38669] représente le front de colonisation historique pour les grands salmonidés migrateurs sur la Bresle, avec une hauteur de 1,90 m et un remous d'environ 800 m. Le moulin datant du Moyen-Âge est constitué d'un bief qui achemine l'eau, d'un ouvrage de décharge situé au centre du bief, d'une prise d'eau permettant d'inonder les prés situés en contrebas et d'un seuil surmonté d'une grande vanne, ouvrage principal situé à la fin du bief. Lors de la créa-

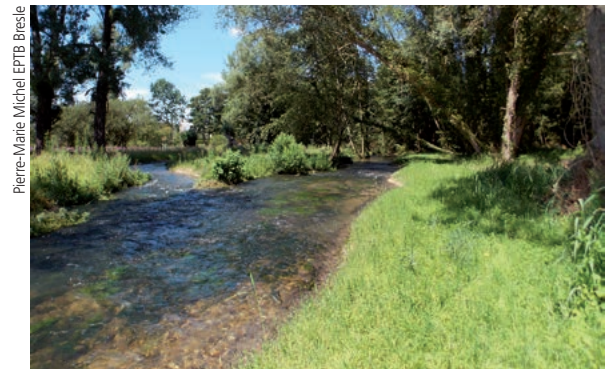
Le nouveau bras en fond de vallée, 2014.

Les travaux réalisés fin 2013 consistent à créer en fond de vallée un tracé de multiples bras réutilisant partiellement les anciens canaux de décharge du moulin abandonné.

Une partie du terrassement est réalisée classiquement à l'aide d'engins adaptés aux milieux humides. Le reste est réalisé par le cours d'eau lui-même qui trace son lit en s'engouffrant dans les anciens canaux. Ce terrassement hydraulique est facilité par la présence de vannes qui permettent de réguler les débits et de simuler une crue morphogène de type « plein bord ». Laisse pendant un mois à son libre cours, mais sous contrôle de l'entreprise de travaux, le fleuve redessine un lit tout à fait naturel. Cette méthode permet, grâce à l'érosion naturelle, de redistribuer les sédiments grossiers des berges et d'éviter ainsi un apport coûteux de matériaux exogènes. Cette méthode évite tout tassement et toute dégradation de l'aulnaie frênaie, ce qui préserve ses fonctionnalités.

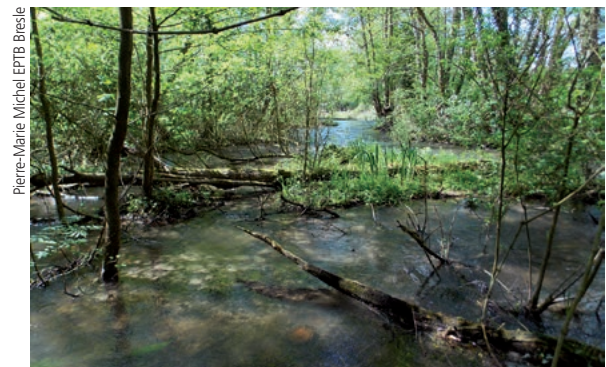
La zone diversifiée après travaux, 2014.

L'ancien remous est remplacé par des écoulements diversifiés, des bras multiples en fond de vallée et un substrat grossier décolmaté et renouvelé naturellement par la restauration des processus de réajustement morphodynamique.
