EcoComplexe  
alluvialOpération  
ponctuelle à  
multiplier

# Un ancien bras de l'Ill (Sermersheim)

**Objectif :** Préserver et améliorer la qualité biologique de l'Ill, par restauration et remise en communication d'un ancien bras.

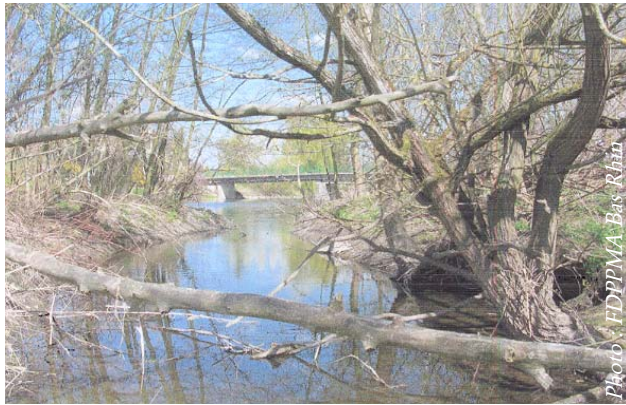
Sur la commune de Sermersheim subsistait, dans une prairie, un ancien bras de l'III, en communication avec la rivière de façon quasi-permanente, grâce à une entrée relativement bien dégagée. Le chenal était encore en eau sur une trentaine de mètres linéaires puis, en amont de l'entrée, le bras s'était progressivement comblé, avec un premier secteur présentant des hauteurs de vase parfois très importantes (80 cm à 1m), et un secteur totalement encombré et asséché sur la partie supérieure (permettant l'installation d'une roselière intéressante). La ripisylve, assez dense, était constituée de saules et d'aulnes.

*Entrée du bras (prise de vue vers l'III) avant travaux*

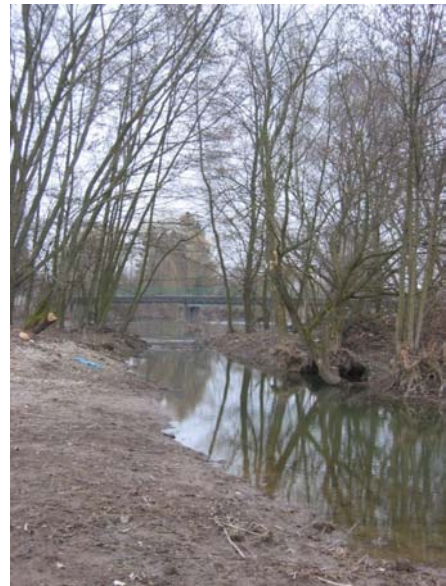
*Entrée du bras après travaux*

Pour améliorer cette situation, des travaux ont été entrepris, visant à désenvaser le bras sur 120 mètres de longueur. Quelques embâcles ont été enlevés, et concernant la ripisylve, très dense notamment à l'entrée du bras, certains arbres ont été coupés, d'autres élagués ou taillés en têtard. A proximité de l'entrée, une zone en pente douce a été aménagée et réensemencée afin que le poisson y trouve un support favorable à sa reproduction. Des plantations ont aussi été réalisées, notamment pour remplacer certains aulnes dépérissants.

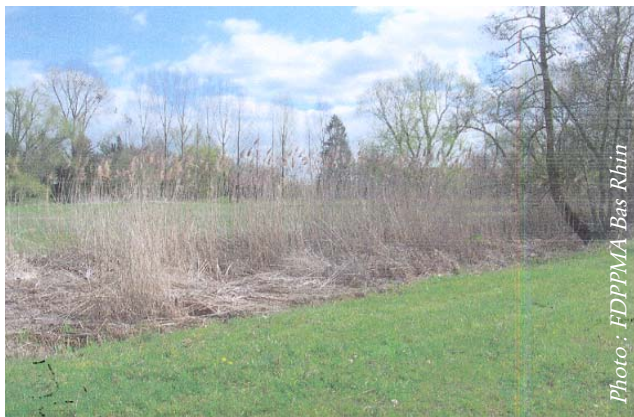
*Secteur intermédiaire avant travaux (fortement envasé)*

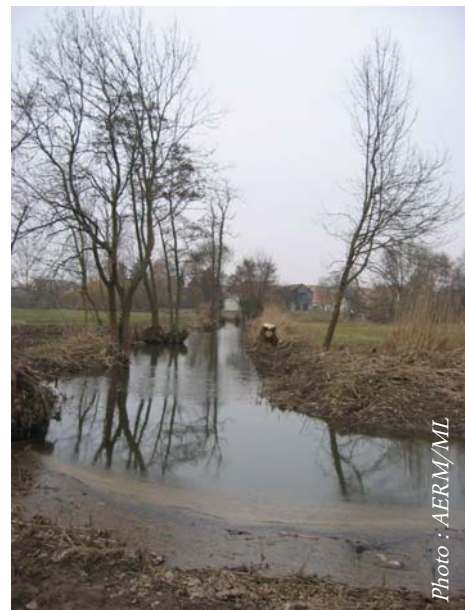
*Chenal après travaux*

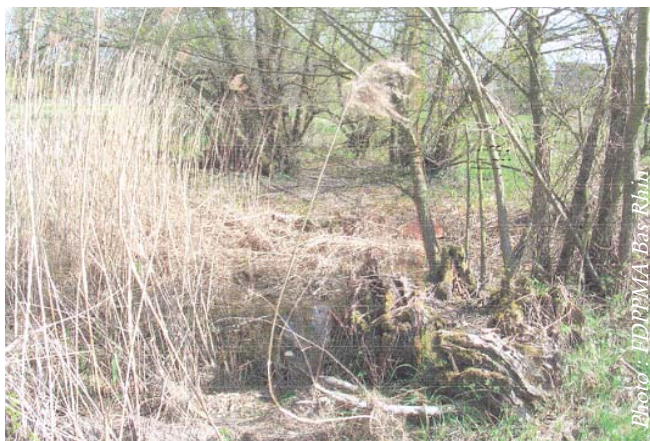
*Secteur amont du bras avant travaux (totalement comblé)*

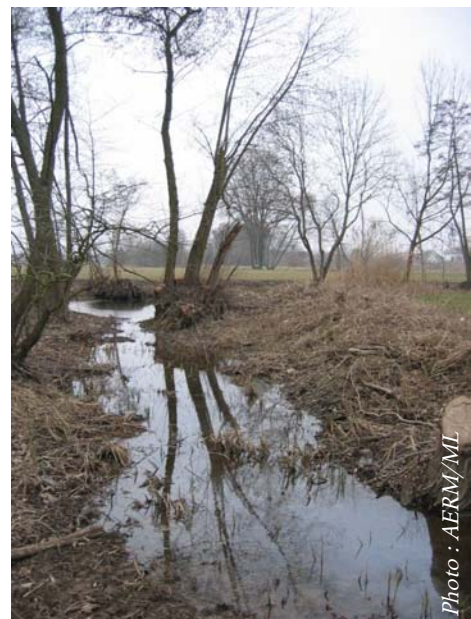
*Secteur amont après travaux (très peu modifié)*

Afin de conserver la roselière, présente sur l'ensemble du linéaire du bras et particulièrement développée sur la partie amont, des bouquets de roseaux ont été prélevés avant les travaux, pour être ensuite remis en place et favoriser le retour de la roselière. La partie située en amont du bras a été conservée en l'état.

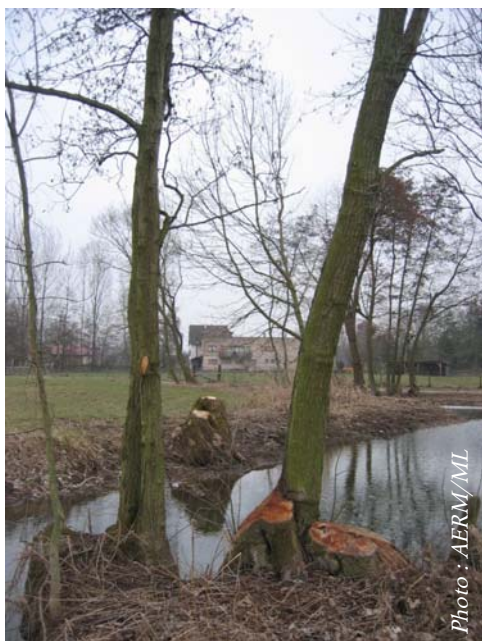
*Gestion sélective de la végétation : coupe de certains jets*

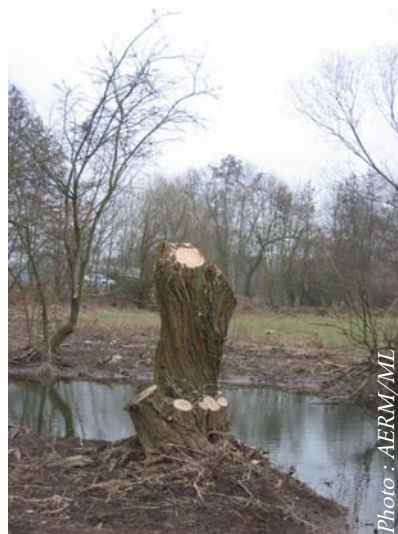
*Gestion de la végétation : saule taillé en têtard*

L'association de pêche de Sermersheim s'est engagée à entretenir de façon pérenne le site, notamment en gérant la ripisylve (élagage des arbres et recépage en têtard). Des travaux ponctuels de désenvasement seront aussi réalisés.
