Retour du Steinbaechlein dans son talweg d'origine

L'opération

Catégorie	Restauration
Type d'opération	Retour du cours d'eau dans le talweg d'origine
Type de milieu concerné	Cours d'eau de zone intermédiaire
Enjeux (eau, biodiversité, climat)	Bon état des habitats
Début des travaux	Été 2005
Fin des travaux	Automne 2005
Linéaire concerné par les travaux	400 m

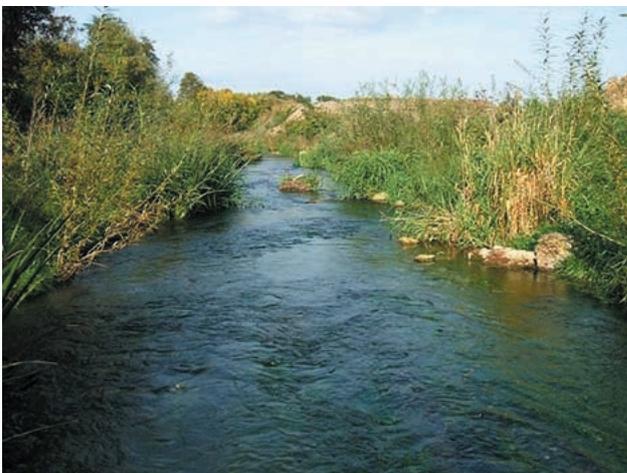
Le Steinbaechlein en octobre 2007, deux ans après restauration.

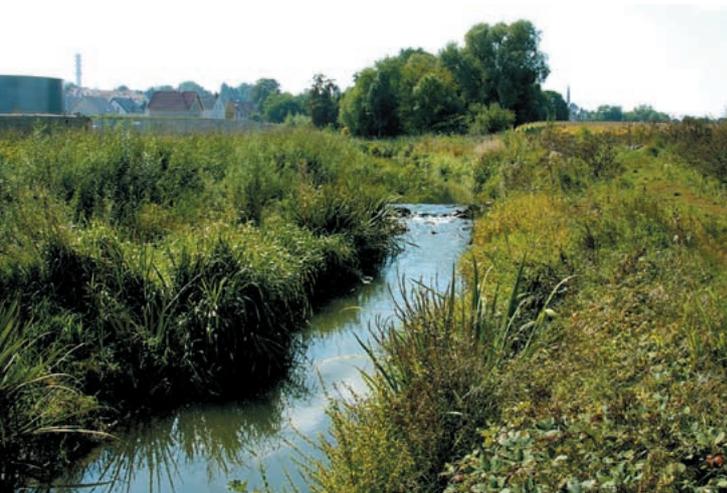
Le Steinbaechlein à l'été 2008, trois ans après sa restauration.

En termes d'habitats, le milieu s'est diversifié avec la présence de différentes séquences d'écoulements (radiers, mouilles). La présence de nombreux macrophytes et d'hélophytes participent à la diversification du milieu. Les saules plantés ont très bien repris et

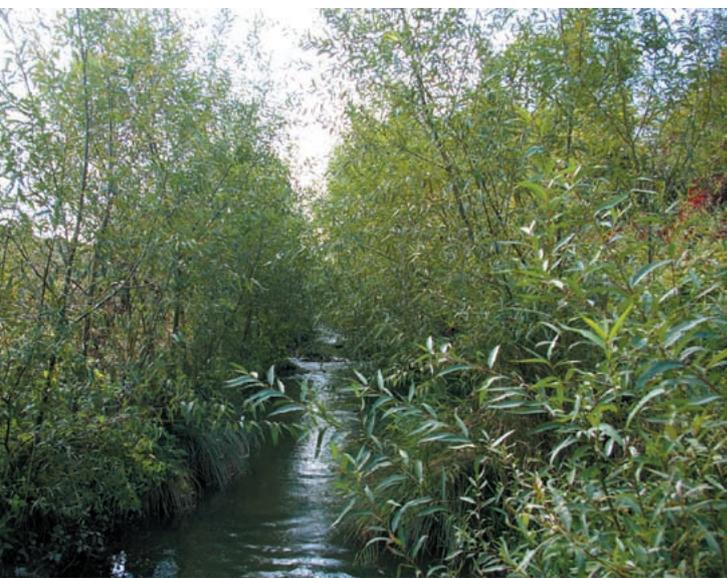
Développement de saules le long du Steinbaechlein à l'été 2008 en amont de la zone restaurée.

ont développé de nombreux rejets. Leur présence se cantonne particulièrement à l'amont du tronçon restauré. L'alternance de zone ombragée et de zone éclairée sur ce tronçon offre l'ensemble des habitats nécessaires au cycle de vie des poissons.

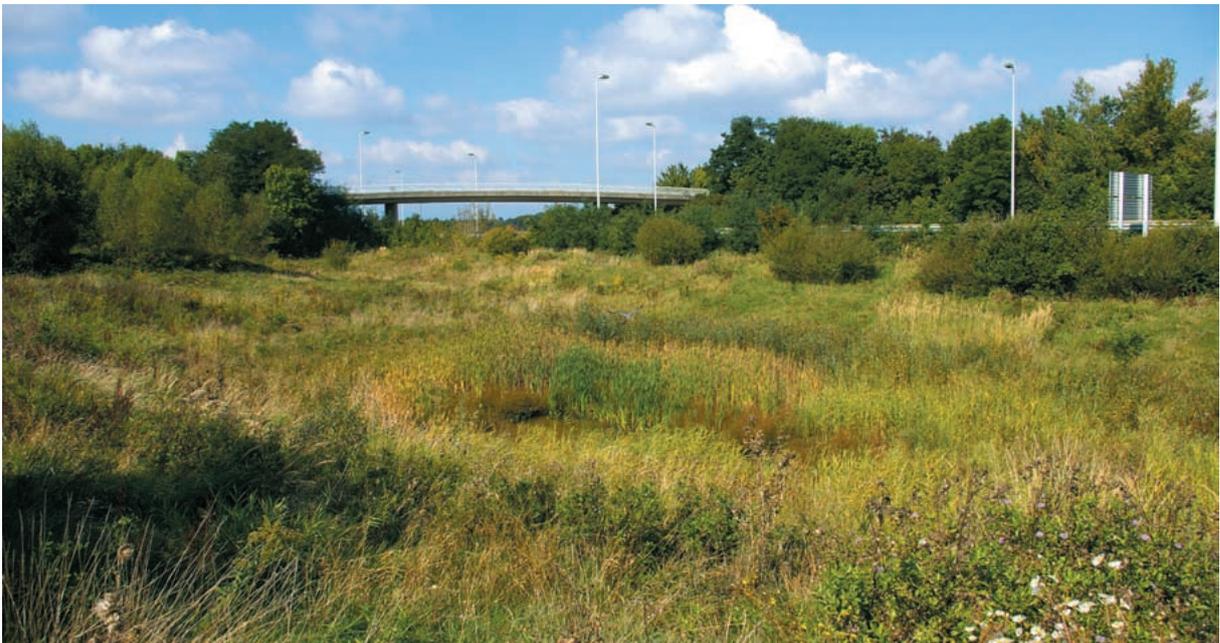
Zone humide recréée servant de déversoir des eaux de crue (été 2008).

Le cours d'eau est replacé dans son ancien lit. Un lit est recrusé dans la friche qui s'est développée à la place de l'ancien tracé du cours d'eau. Les profils en travers et les largeurs sont diversifiés. Le profil en long est bloqué par la mise en place de deux traverses. Des plantations d'hélophytes en berge et dans le lit mineur sont effectuées sur quasiment tout le linéaire. Une zone humide servant de déversoir de crue est créée en rive gauche du cours d'eau.

La zone humide aurait du être comblée mais un bon argumentaire a permis de la conserver.
