Démantèlement de neuf ouvrages sur le cours de l'Aa

Catégorie	Restauration
Type d'opération	Effacement total ou partiel d'obstacles transversaux
Type de milieu concerné	Cours d'eau de plaine
Enjeux (eau, biodiversité, climat)	Continuité écologique
Début des travaux	Juillet 2009
Fin des travaux	Septembre 2009
Linéaire concerné par les travaux	28 km

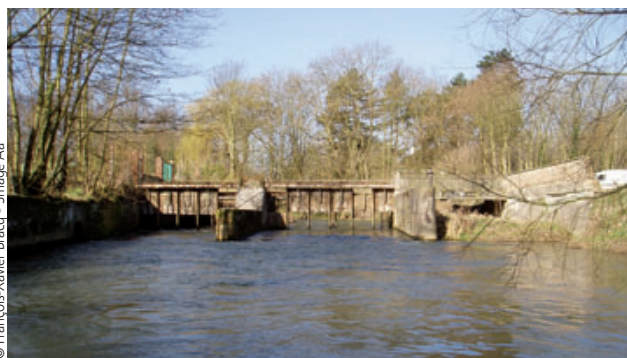
Ouvrage d'Avot-Vallée avant démantèlement, situé au niveau de la commune de Blendecques

Les travaux ont consisté à démanteler les vantelleries de huit ouvrages déjà ouverts répartis sur le cours de l'Aa. Les radiers de fond et les fixations en berges ont volontairement été conservés afin de freiner les vitesses d'écoulement et également d'éviter l'érosion régressive en maintenant un point dur. Un 9^e ouvrage (Moulin Snick) n'a pas pu faire l'objet d'un effacement en raison du risque potentiel d'érosion régressive. Le seuil résiduel de 0,9 mètre étant infranchissable, les vannes de l'ouvrage ont été démantelées et une passe à poissons a été aménagée en 2008. Cet aménagement concilie les gains environnementaux et les aspects patrimoniaux du site, la roue à aubes de l'ouvrage ayant été conservée et demeurant opérationnelle.

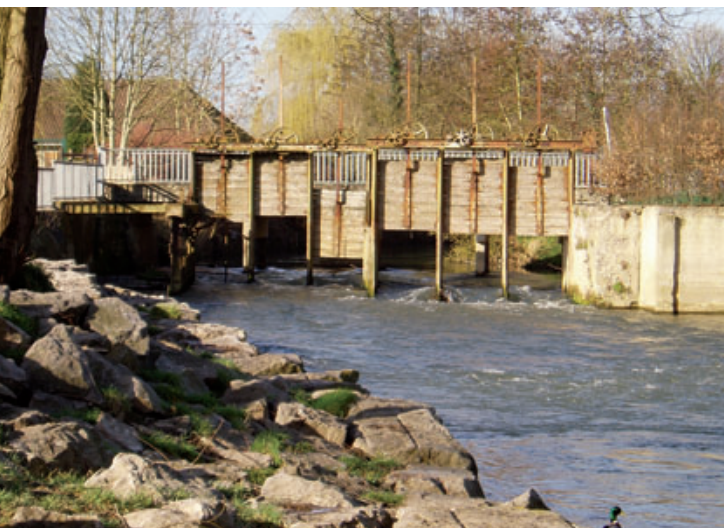
Ouvrage du moulin de Westhove avant démantèlement. Mars 2005

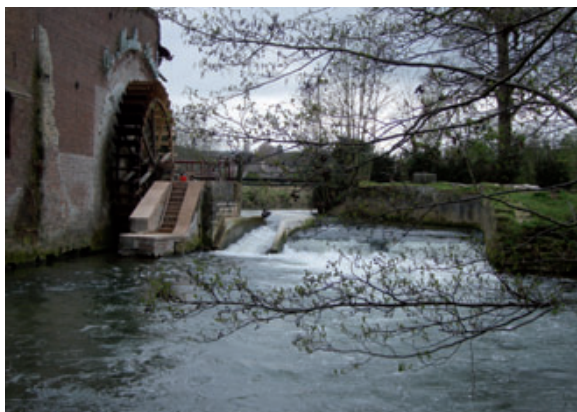
Passage à poissons réalisée au niveau du Moulin Snick

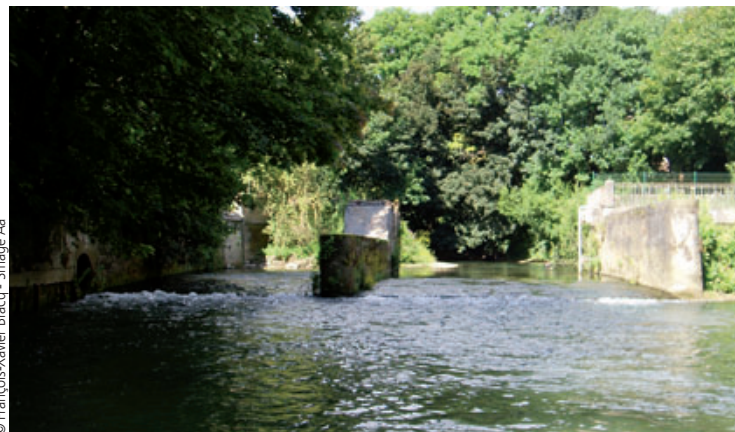
Ouvrage d'Avot-Vallée après démantèlement situé au niveau de la commune de Blendecques. Été 2010

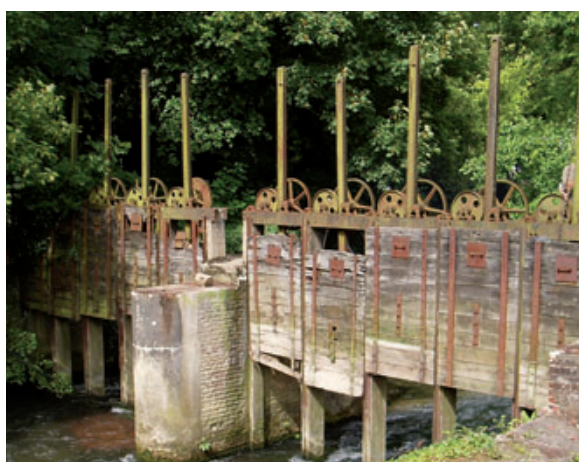
Ouvrage du Moulin de Sill avant démantèlement des vannes. Été 2009

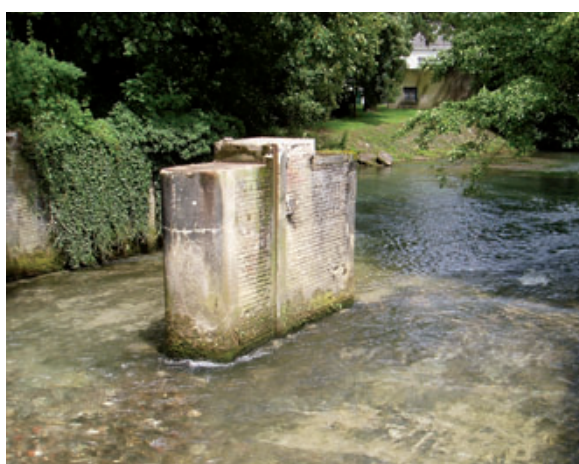
Ouvrage du Moulin de Sill après démantèlement des vannes. Juillet 2010
