Effacement du seuil de Cussy sur le ruisseau de la Maria

L'opération

Catégorie	Restauration
Type d'opération	Effacement total ou partiel d'obstacles transversaux
Type de milieu concerné	Cours d'eau de tête de bassin
Enjeux (eau, biodiversité, climat)	Continuité écologique
Début des travaux	Octobre 2004
Fin des travaux	Octobre 2004
Linéaire concerné par les travaux	Ponctuel

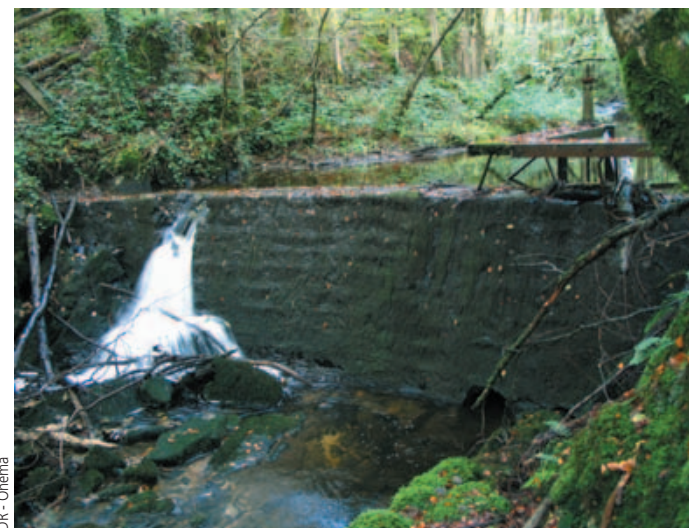
Le bassin versant de la Maria présente très peu de perturbations anthropiques. Seule la présence d'un seuil, un kilomètre avant sa confluence avec la Dragne, dégrade le milieu. Ce seuil de 2 m de haut et de 8 m de large, est construit en 1932 pour alimenter en eau potable la commune de Moulins-Engilbert. Depuis la mise en place du seuil de la Rangère en 1951, le seuil de Cussy n'a plus aucun usage.

Le seuil de Cussy.

Ce seuil a un impact fort sur le milieu car il constitue un obstacle infranchissable pour la montaison des truites, et difficilement franchissable pour la dévalaison des juvéniles. De plus, il empêche l'alimentation des zones aval en sable, gravier et blocs qui sont retenus en amont de l'obstacle.

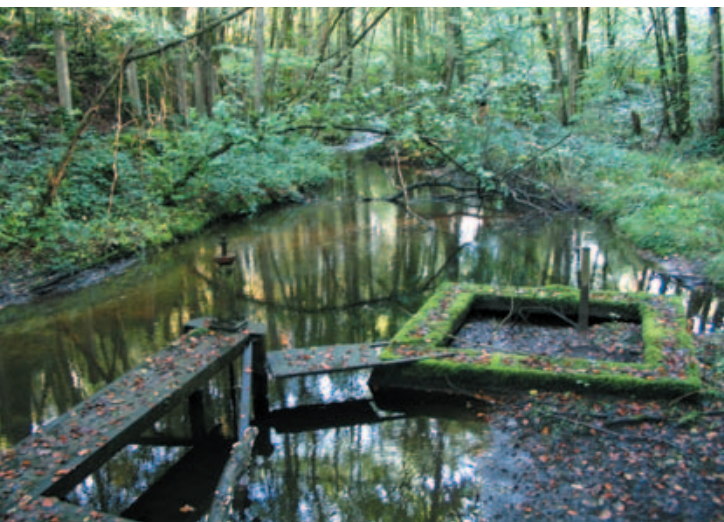
La retenue du seuil de Cussy.

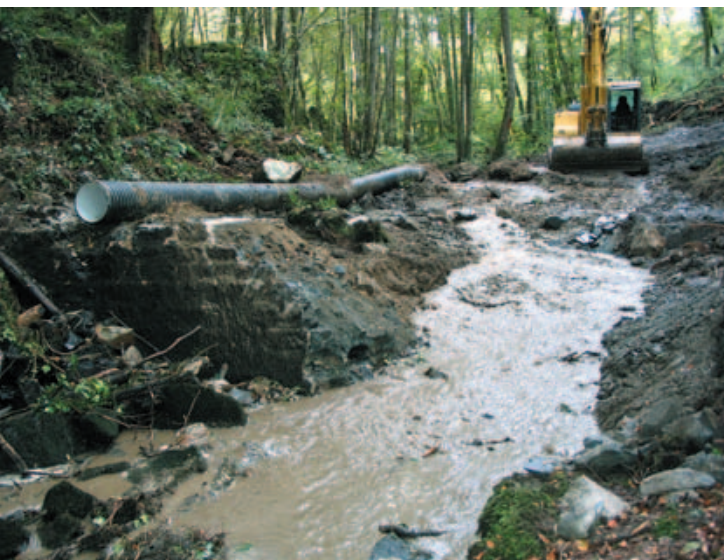
Le ruisseau de la Maria en octobre 2004, à la fin des travaux de restauration.

Pendant la période de travaux, le cours d'eau est dévié dans un tuyau. Un filtre en paille est placé à l'aval de l'ouvrage pour piéger les sédiments fins. Les travaux commencent par l'extraction des sédiments en amont de l'ouvrage. Les matériaux sont régalez sur les côtés, les éléments grossiers étant laissés en bordure du cours d'eau pour être progressivement récupérés par ce dernier. Le seuil est ensuite détruit et les berges stabilisées par les blocs de la digue du seuil, mais aussi par des blocs pris dans les environs immédiats.

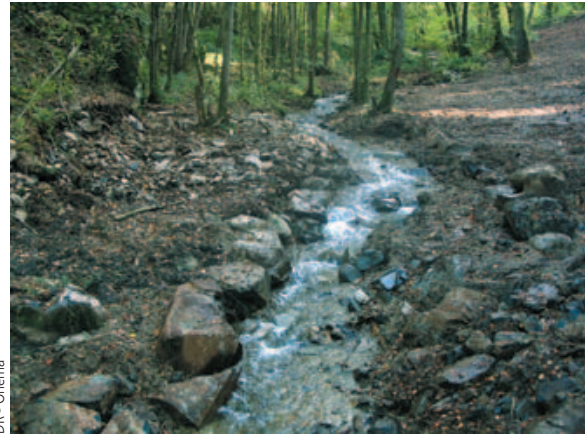
Le ruisseau de la Maria en 2004, quelques mètres en amont du seuil arasé. Stabilisation des berges par les blocs de la digue du seuil.

de la truite. La végétation recolonise naturellement le milieu et stabilise les berges. Celles-ci, renforcées par les blocs, ne subissent pas d'érosion latérale. Plus en amont, le lit présente une succession de micro-seuils dégagés par l'érosion régressive ; ils ne font pas obstacle au franchissement piscicole et participent à la diversité des habitats.

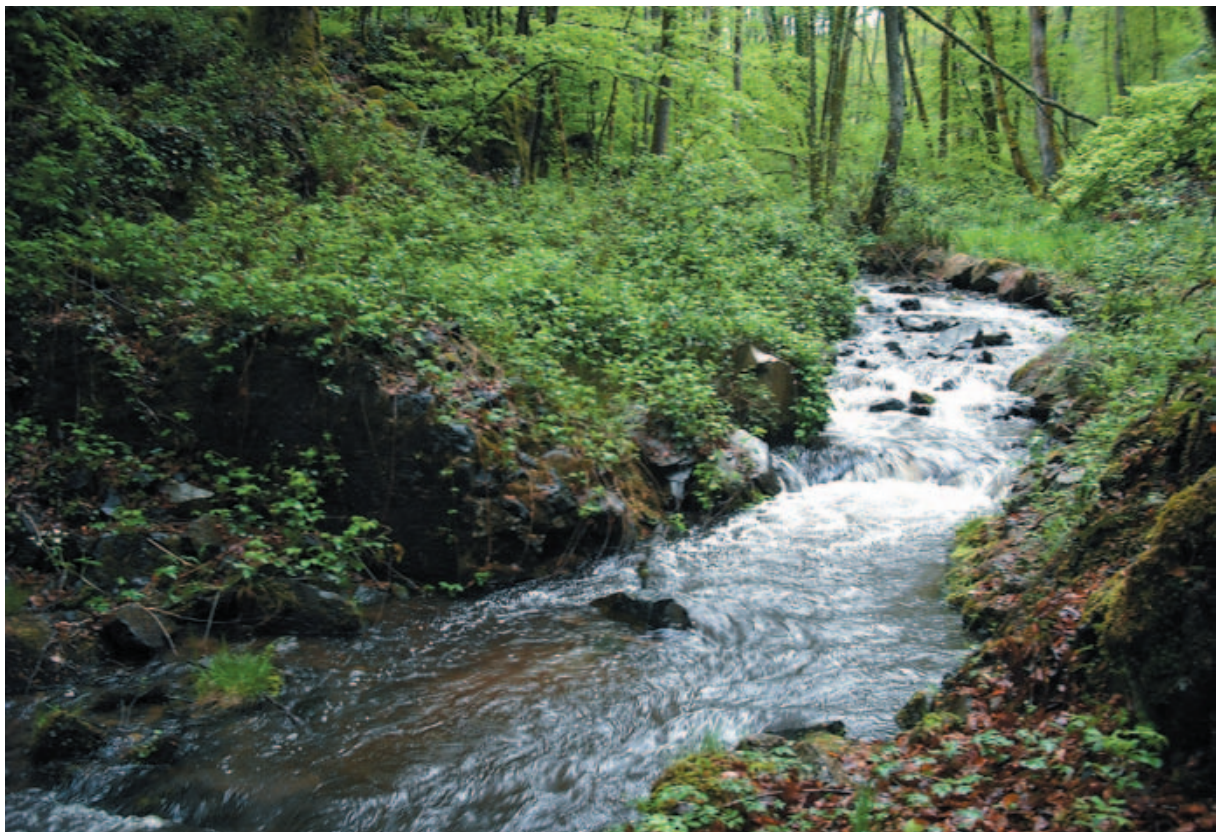
Le ruisseau de la Maria en 2009, cinq ans après sa restauration.

L'effacement du seuil permet la reconnexion de neuf kilomètres de cours d'eau. La composition du peuplement n'a pas changé après les travaux, la truite et le chabot restant les deux espèces recensées. Cette composition est tout à fait conforme avec la situation du cours d'eau qui correspond à une zone à truite.

Les suivis de 2004 mettent en évidence une recolonisation du secteur amont par les alevins de truites. En 2009, la population de truites augmente et atteint son niveau d'équilibre.
