Les noues de la Meuse (entre Verdun et Stenay)

Ecocomplexe
alluvial

Objectif : Préserver et améliorer la qualité biologique de la Meuse par rétablissement de la fonctionnalité de plusieurs annexes hydrauliques.

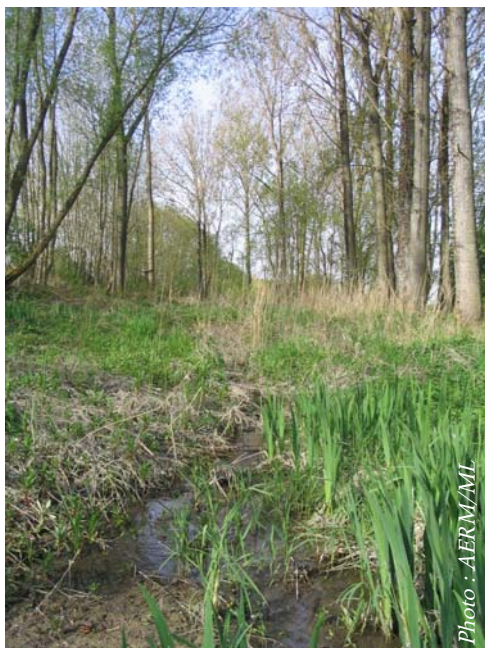
Partie amont de la noue, décaissée lors des travaux (écoulements en provenance du Canal de l'Est)

Une première intervention sur ce site en 2003 a permis son désencombrement par retrait des grumes et branches présentes. Dans un second temps, au printemps 2004, un chenal de communication a été créé entre la noue et le fleuve, avec des berges très douces. Un léger désenvasement de la poche d'eau a été réalisé, ainsi qu'un décaissement de la partie supérieure de la frayère, sur une longueur d'une vingtaine de mètres.

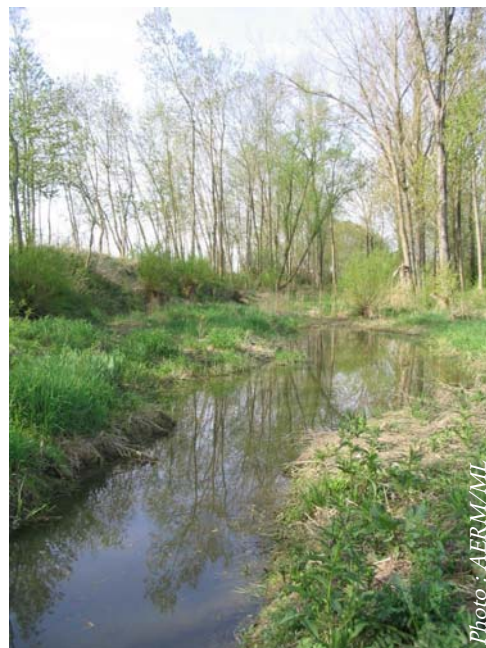
Poche d'eau désenvasée lors des travaux

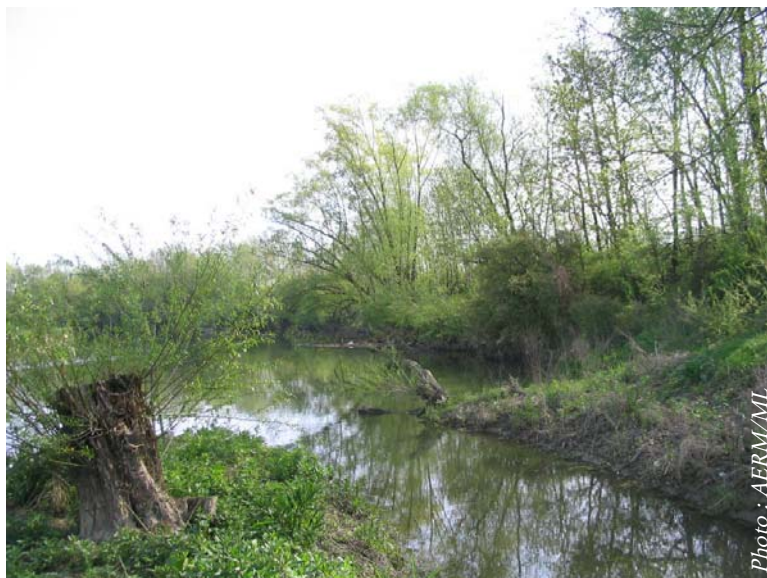
Débouché de la noue sur la Meuse, et saule recépé

La végétation a fait l'objet d'une gestion sélective : abattage, recépage, traitement de souche. Quelques plantations d'arbres ont été réalisées (frênes, saules) à proximité du chenal.

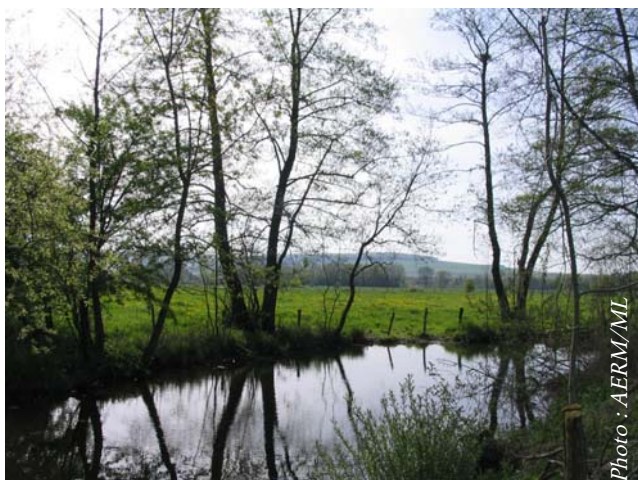
Partie amont de la grande noue

* La seconde noue, beaucoup plus grande (450 mètres de long), ne possédait également plus de connexion avec la Meuse et était, elle aussi, fortement envasée dans sa partie aval. La végétation était beaucoup moins dense (d'où un éclairage direct plus important) et bien plus hétérogène que celle de la noue précédente. On notait aussi la présence de nombreux embâcles.

Les travaux sur ces noues, réalisés fin 2004/début 2005, ont donc consisté à rétablir la connexion avec la Meuse par création de chenaux, et à réaliser un désenvasement partiel. Les débouchés sur la rivière ont été consolidés par des lignes de pieux de saules afin de limiter le risque d'érosion, et équipés de passerelles en bois pour permettre leur franchissement. La végétation a fait l'objet d'un traitement sélectif, afin d'augmenter la pénétration de la lumière et de régénérer la végétation. Sur la seconde noue, certains embâcles ont été enlevés et des clôtures ont été installées.

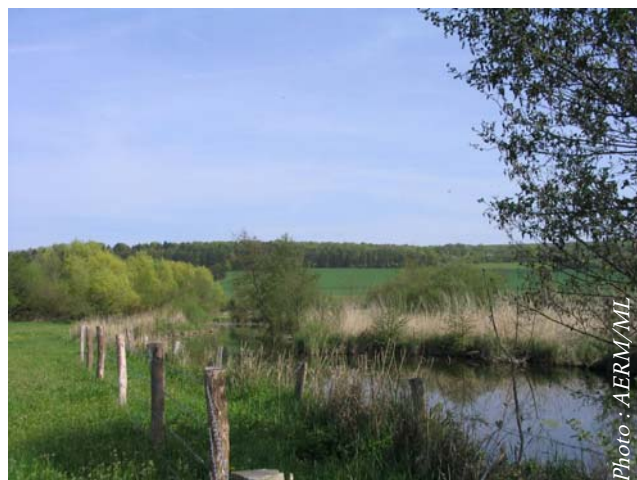
Clôtures installées sur la grande noue

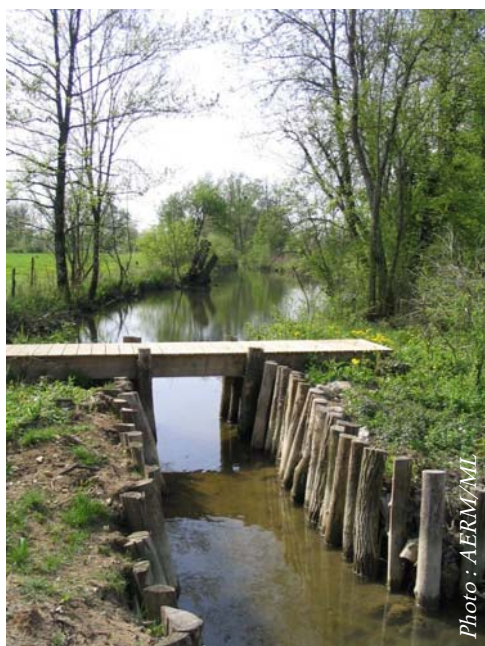
Passerelle et ligne de pieux installées au débouché de la petite noue

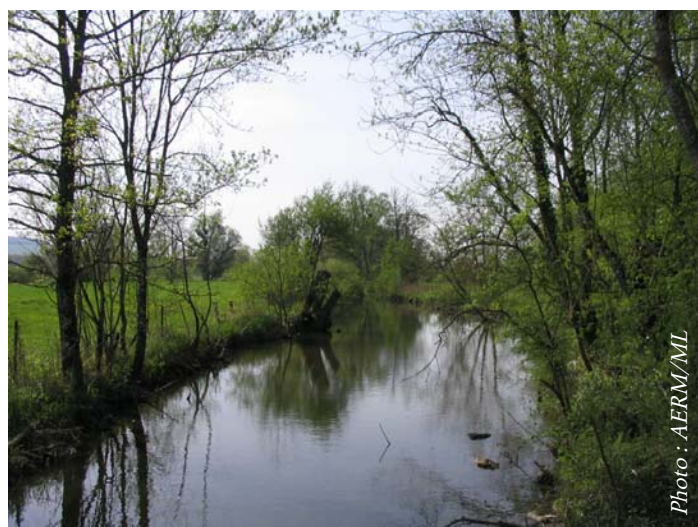
Partie amont de la petite noue

* La première, d'une longueur d'environ 200 mètres, était envasée de façon relativement importante. La communication avec la Meuse n'avait lieu que pour des débits de plein bord lors des crues du fleuve. La noue était en eau toute l'année (alimentation par la nappe), mais les périodes pendant lesquelles le poisson du fleuve avait la possibilité de coloniser le site étaient donc assez réduites. Se posait aussi le problème des alevins issus des reproductions hivernales et printanières, qui ne pouvaient rejoindre le fleuve. La végétation bordant cette noue était très dense, d'où une faible pénétration de la lumière, pourtant favorable à la vie aquatique.

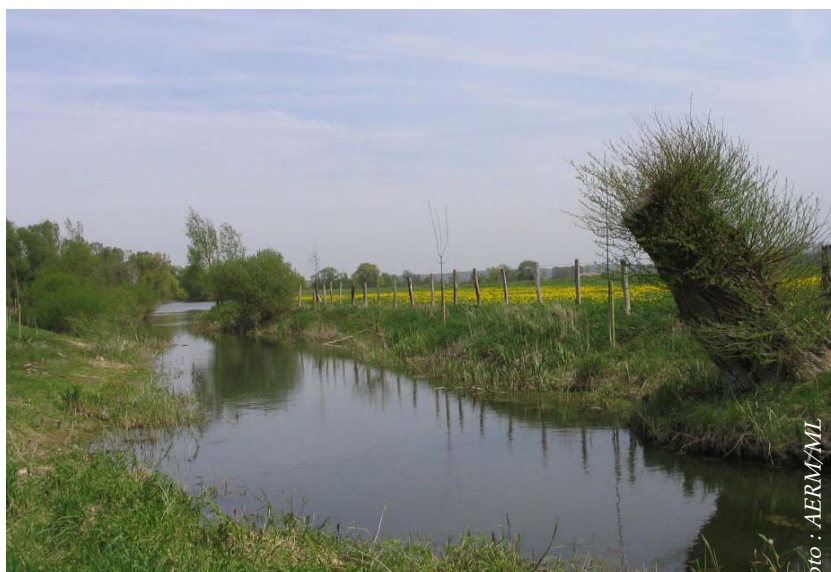
* La première, située en zone de pâture, était sujette au piétinement du bétail qui provoquait de fréquents éboulements de berges, isolant ponctuellement les parties amont en période d'étiage.

Noue après travaux : berge retalutée (à gauche), plantations et saule recépage (à droite)

Les travaux, réalisés en 2005, ont donc consisté sur la première annexe à retaluter la berge qui s'était effondrée, et à réaliser un désenvasement très ponctuel. Des clôtures ont été posées sur cette berge pour que le bétail n'y ait plus accès. Des opérations d'élagage et de recépage ont aussi été effectuées, accompagnées d'un programme de plantations d'espèces adaptées (frêne, érable, ...) sur les linéaires dénudés.

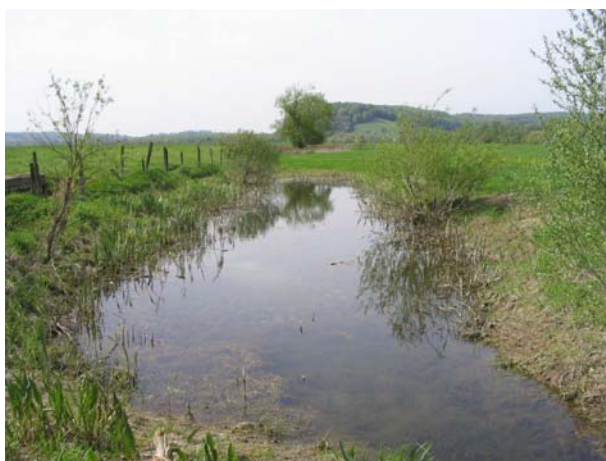
Partie amont

La seconde noue ne nécessitait pas de remise en communication à l'aval, par contre, un chenal reliant les poches d'eau a été creusé. Les vieux saules ont été taillés en têtard, quelques plantations ont été réalisées et des clôtures ont été installées pour que le bétail n'accède pas aux berges.

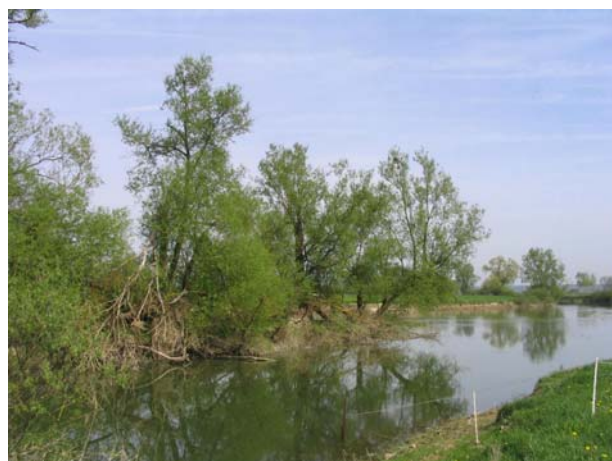
Partie aval et connexion avec la Meuse (existante avant travaux)

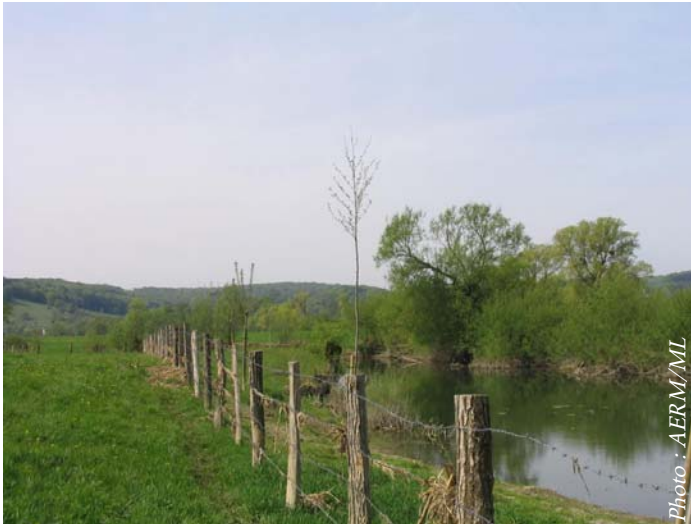
Plantations réalisées et clôtures mises en place

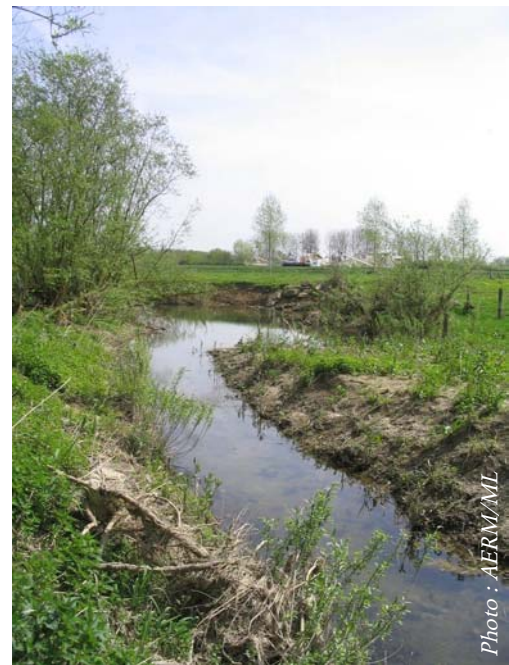
* La seconde était constituée de 3 poches d'eau successives, isolées les unes des autres suite au comblement du chenal qui les reliait. La vasque aval était en revanche en communication directe avec la Meuse, malgré le développement d'un léger dépôt au débouché de la noue. Le comblement du chenal intermédiaire compromettrait l'accès des poissons aux zones de fraie et plus globalement le fonctionnement de

Chenal de communication creusé entre deux poches d'eau préexistantes

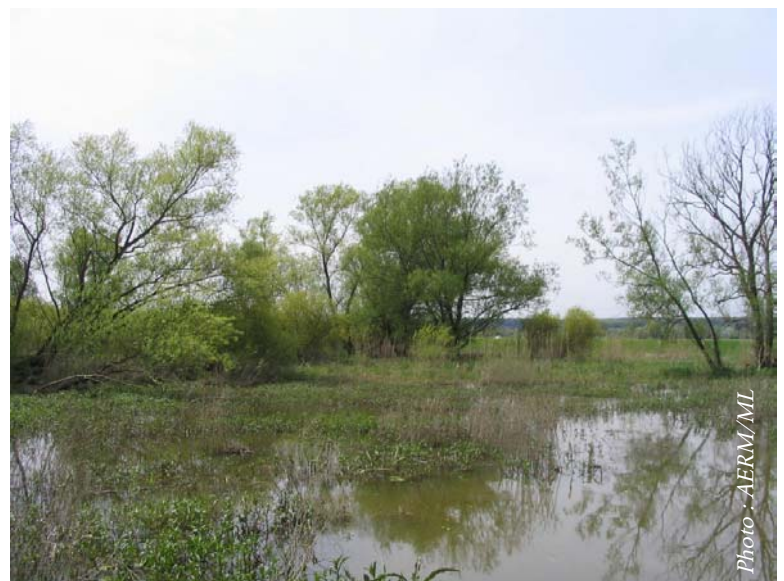
Zone de la noue toujours en eau

La première étape pour la préservation et la restauration de cette noue a été l'acquisition foncière des terrains par l'association de pêche locale. Puis les travaux ont été engagés en 2004, avec l'objectif de restaurer la connexion avec la Meuse. Un chenal de 250 mètres de long a été creusé, avec des berges en pentes douces. La végétation en place n'a quasiment pas été touchée, seuls deux saules blancs vieillissants ont été éliminés pour libérer l'espace nécessaire au creusement du chenal.

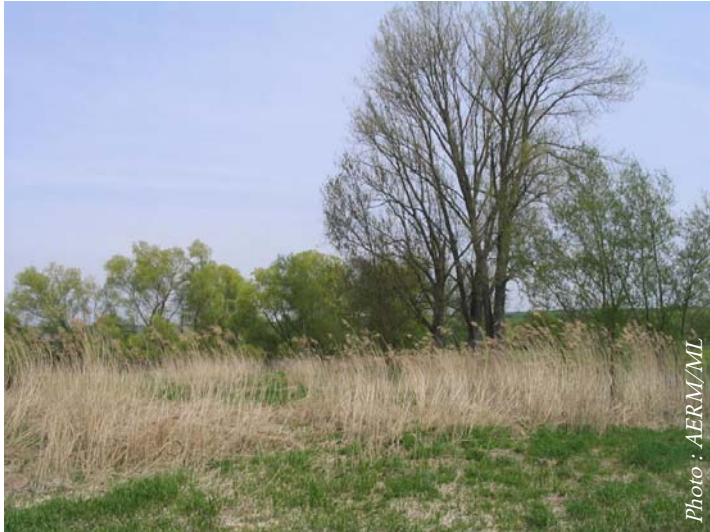
Partie amont de la noue, en eau lors des crues

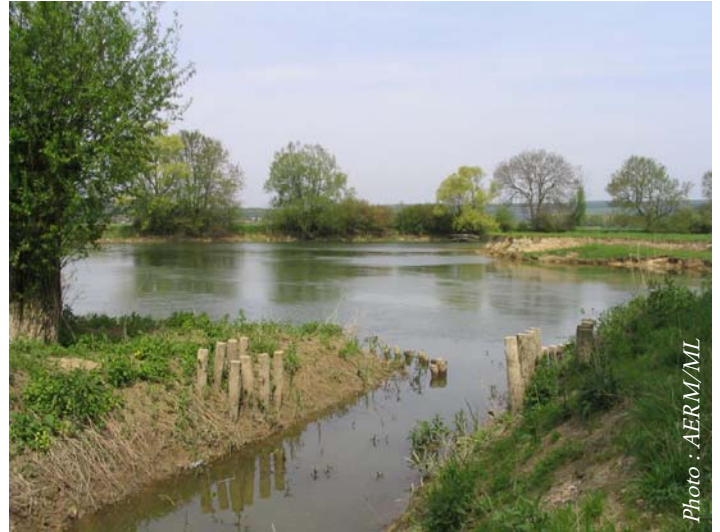
Chenal de communication avec la Meuse recréé
